### Analiza tehnike i zatečenog stanja

### Konzervatorsko-restauratorski tretman

### Zaključak

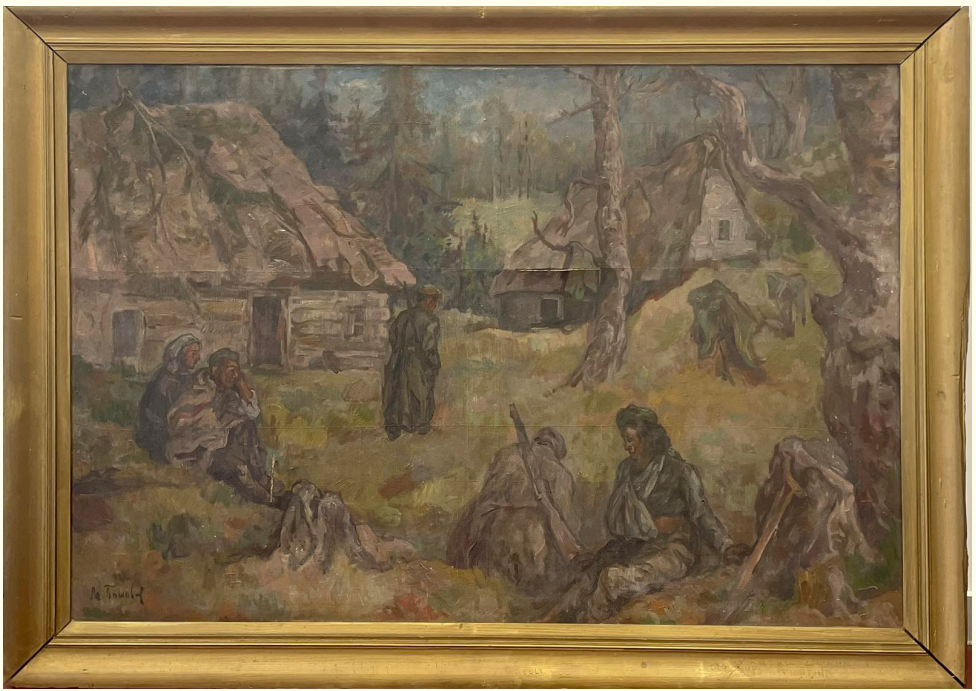
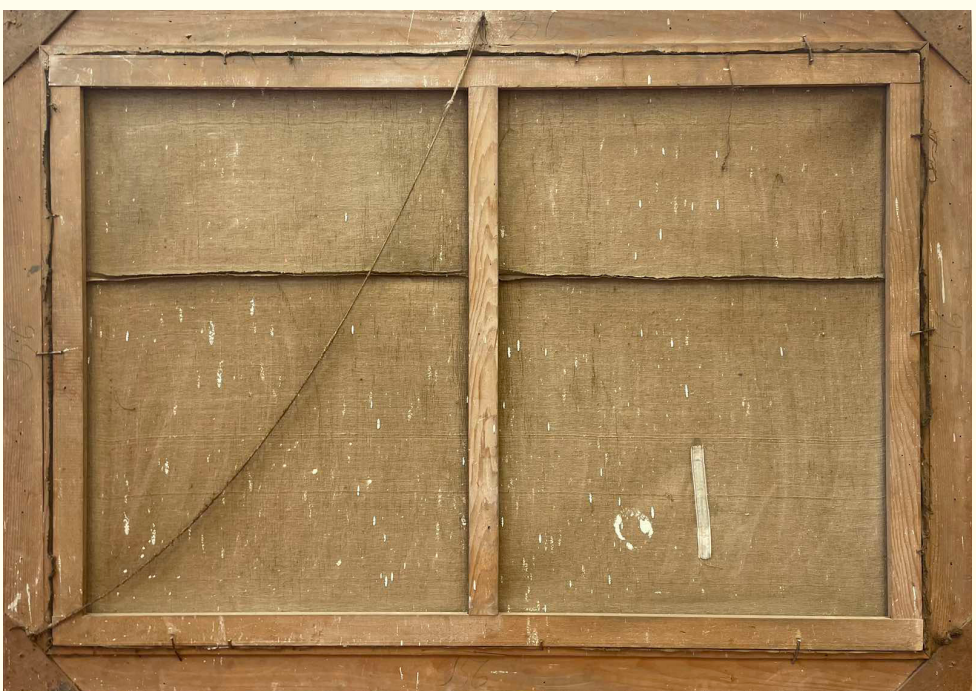
Sl. 1. i 2. Izgled slike prije konzervatorsko-restauratorskog tretmana

Nosilac slike je sirovo laneno platno zbijenog tkanja, neujednačene debljine niti, sastavljeno iz dva dijela, koja su međusobno spojena mašinskim šavom. Platno je nategnuto na obični drveni blind ram. Preko nosioca nalazi se ručno pripremljena klasična preparatura na bazi glutinskog veziva i krednih punilaca, a bojeni sloj je izveden uljanim bojama fabričke proizvodnje. Analizom zatečenog stanja, utvrđeno je sljedeće: platneni nosilac ima poderotinu u lijevom donjem dijelu slike, koja je prethodno neadekvatno sanirana improvizovanom zakrpom; mašinski šav kojim su spojena dva dijela platna, odšiven je na više mjesta duž linije spoja; lajsna kajl rama napukla je u donjem desnom uglu; površina slike prekrivena je slojem prašine i atmosferskih zaprljanja, mjestimično zlatnom bojom sa ukrasnog rama i kapljicama bijele zidne boje; spoj lajsni ukrasnog rama je nepravilno izveden, formirajući šupljine u uglovima.

- skidanje ukrasnog rama sa slike
- suvo (mehaničko) čišćenje/otprašivanje lica i poledine slike pomoću četke i muzejskog usisivača
- uklanjanje stare neprikladne zakrpe, te adekvatno saniranje oštećenja – poderotine (reintegracija nosioca bridging metodom sa poledine slike)
- zašivanje odšivenih partija spojnog šava (ručno, pomoću igle i konca), kako bi se spriječilo dalje oštećenje
- površinsko čišćenje slike puferima na bazi vode i drugim neagresivnim metodama
- kitovanje lokalnih oštećenja preparature i retuširanje bojenog sloja
- saniranje oštećenja ukrasnog rama i učvršćivanje njegove konstrukcije
- površinsko čišćenje ukrasnog rama
- lakiranje slike i ukrasnog rama

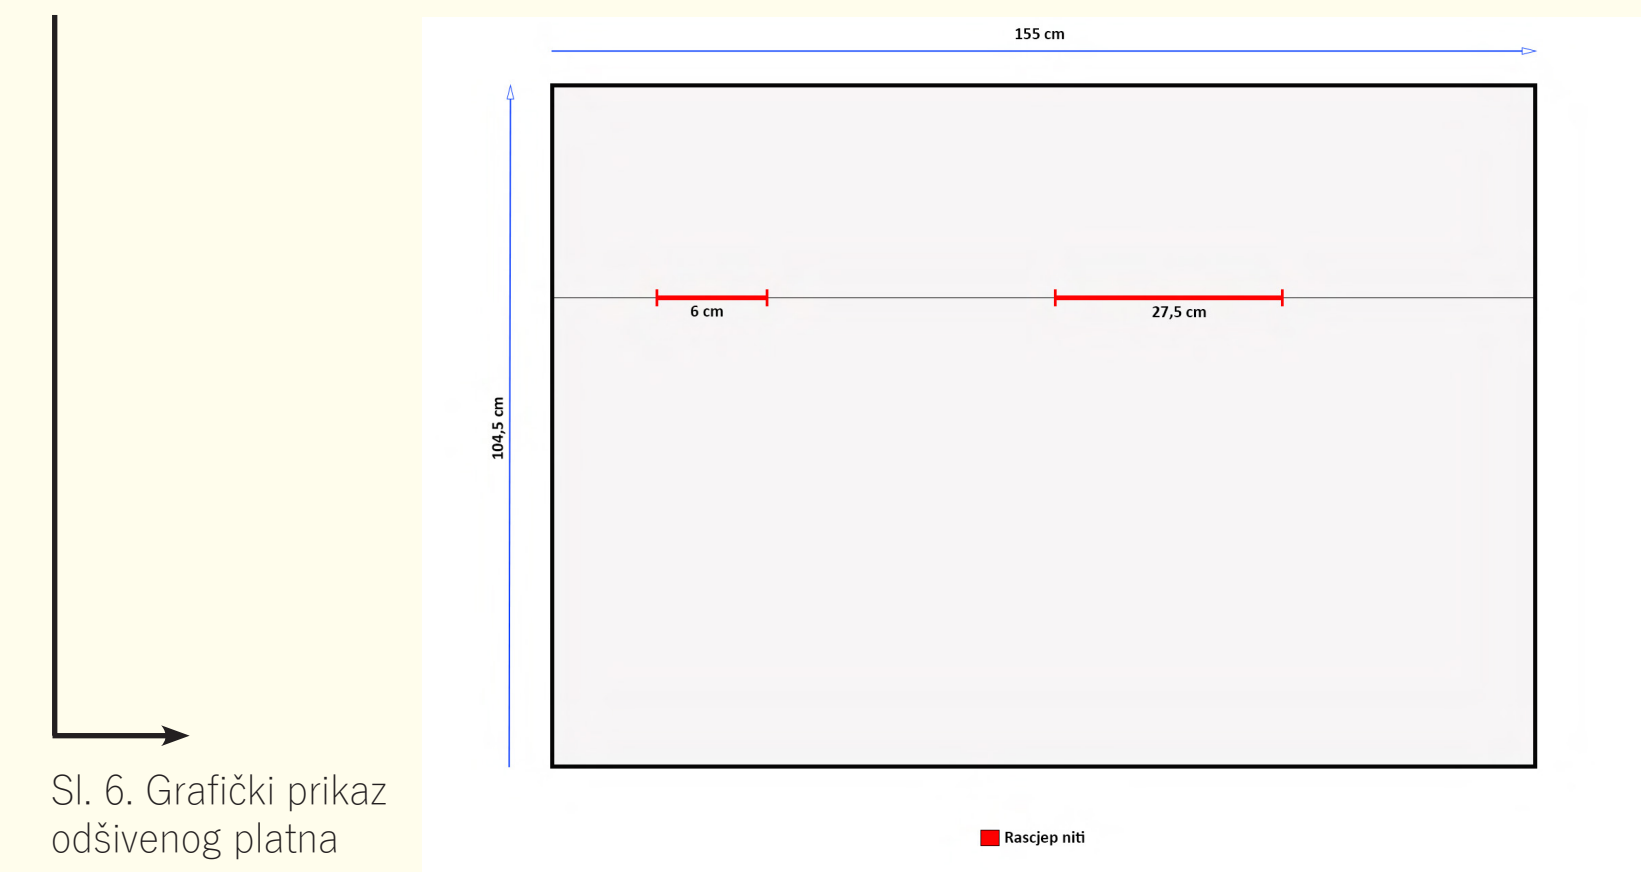
Sl. 6. Grafički prikaz odšivenog platna

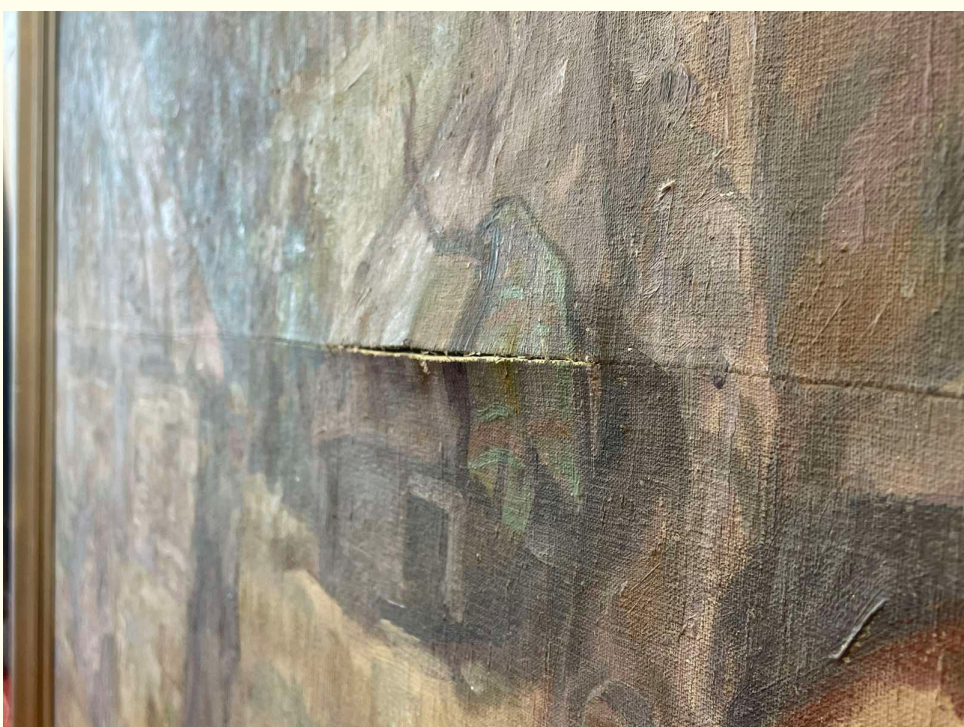
Sl. 7. Odšiveni dio platna, detalj

Sl. 12. Zašivanje odšivenog dijela platna

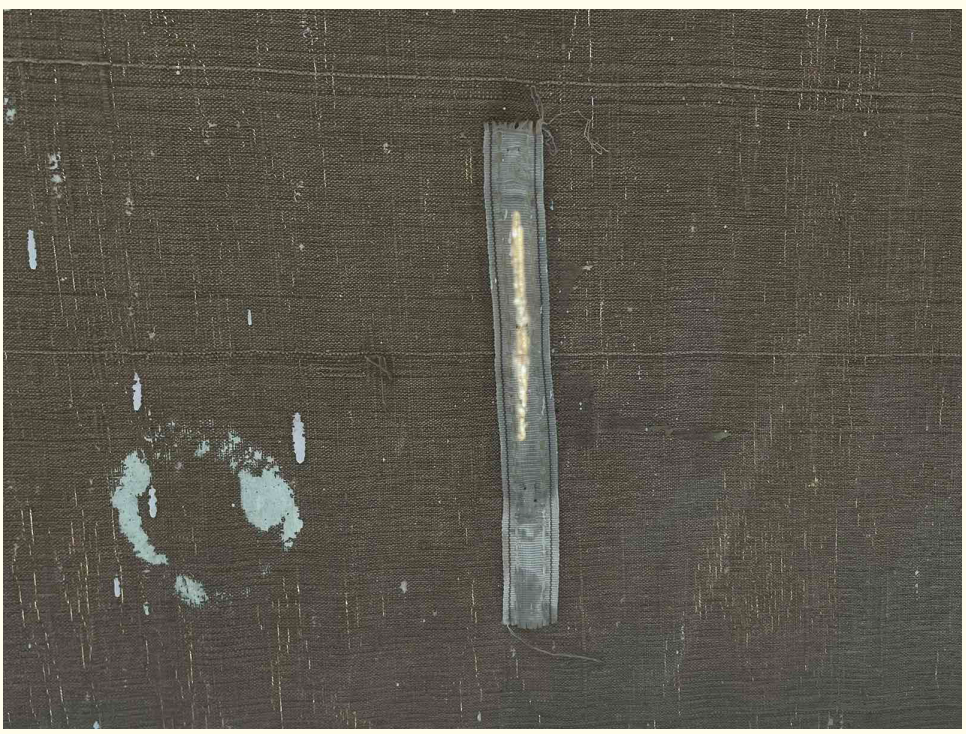
Sl. 8. Stara zakrpa

Lijepak kojim je prethodno bila pričvršćena improvizovana zakrpa pokazao se osjetljivim na vodu, pa je blagim vlaženjem aktiviran i stara zakrpa pažljivo je uklonjena. Deformacije platna u području poderotine tretirane su na mini suction stolu, koji djeluje kombinacijom pritiska, temperature i vlage, omogućavajući postepeno ispravljanje nosioca. Poderotina je dalje sanirana bridging metodom, korišćenjem niti lanenog platna u kombinaciji sa Acronal ljepilom. Odšiveni spojevi platna, od kojih je sačinjen nosilac, rekonstruisani su ušivanjem tehnikom stem stitch, radi postizanja stabilnog i čvrstog spoja. Strukturno oštećenje lajsne blind rama sanirano je PVA ljepilom. Šupljine u uglovima ukrasnog rama eliminisane su demontažom i ponovnim preciznim spajanjem lajsni pomoću šrafova. Nakon spajanja, spojevi su kitovani i retuširani akrilnim materijalima.

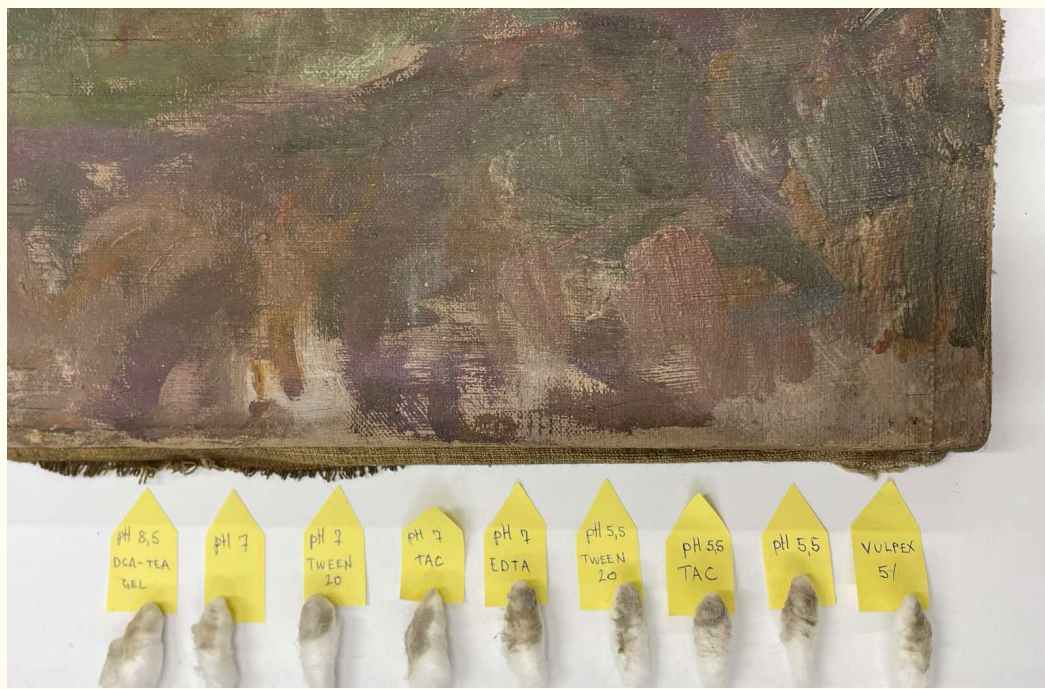
Sl. 5. Probe čišćenja sa različitim rastvorima

Površinsko čišćenje slike ispitano je pomoću puferisanih vodenih rastvora (pH 5,5–8,5) i neutralnog sapuna. Kao najefikasniji pokazali su se rastvor pH 8,5+DCA-TEA i neutralni sapun, koji su primijenjeni selektivno. Lokalni nedostaci preparature i bojenog sloja ispunjeni su tutkalno-krednim kitom, obrađenim tako da imitira originalnu teksturu površine slike, a retuš je izveden akvarelnim bojama Winsor Newton, u skladu sa površinom originalnog bojenog sloja. Kao završni korak, slika je zaštićena tankim slojem saten laka u spreju, sa intencijom osvježavanja intenziteta bojenih površina, uz puno poštovanje originalnog izraza i estetskog integriteta.

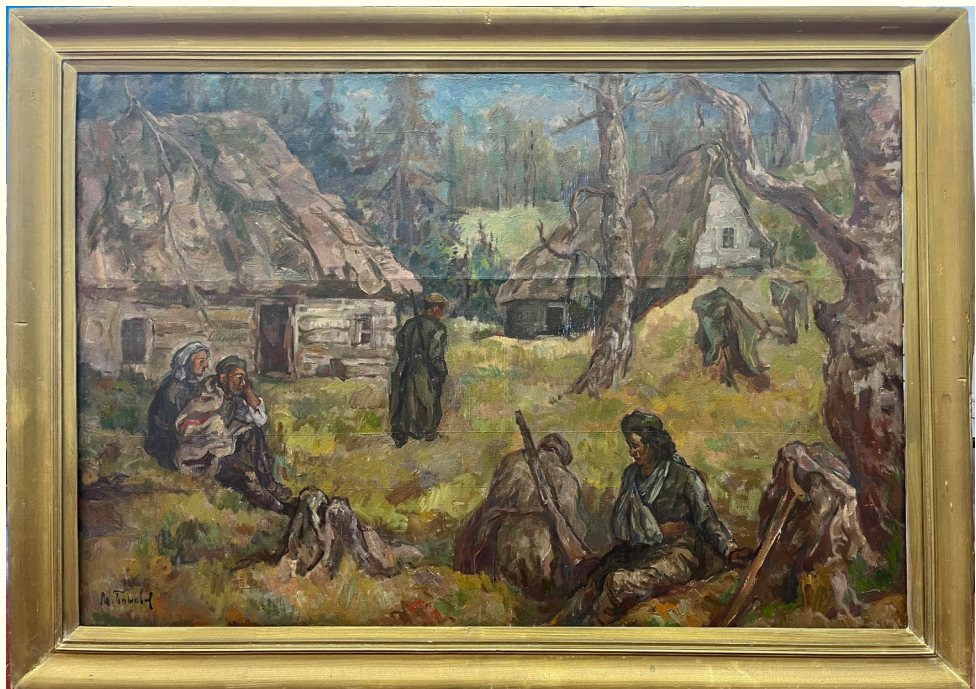
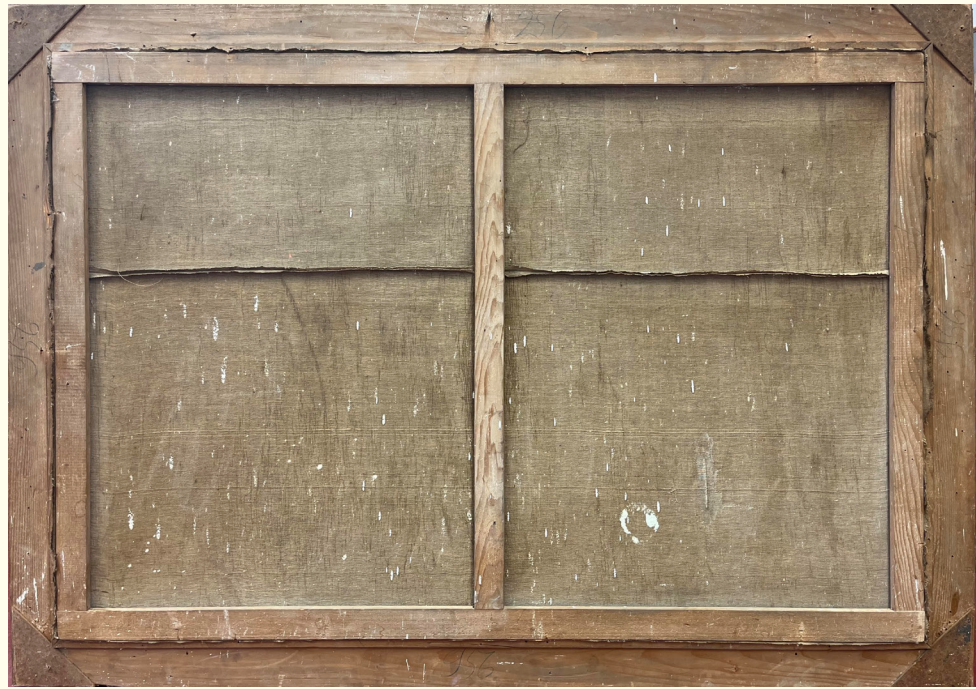
Sl. 16. i 17. Izgled slike nakon konzervatorsko-restauratorskog tretmana
