- Mehanizmi loma
- Osnove projektovanja zidanih zgrada
- Principi aseizmičkog projektovanja zidanih zgrada
- Ponašanje zidanih zgrada pri dejstvu zemljotresa
- Primjeri oštećenja

# Veza malter-element i mehanizam loma prizmi od zidarije

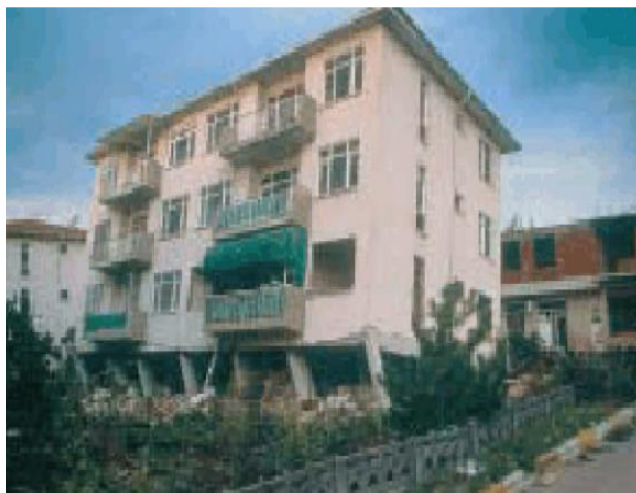
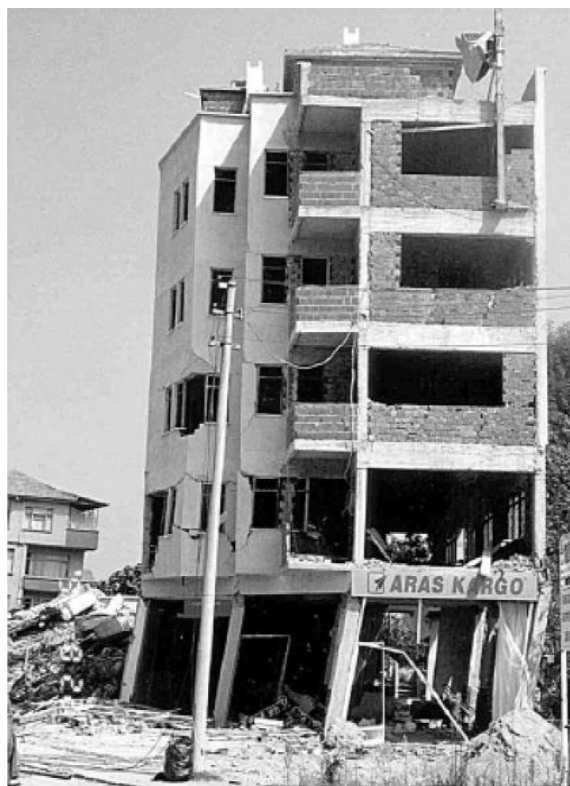
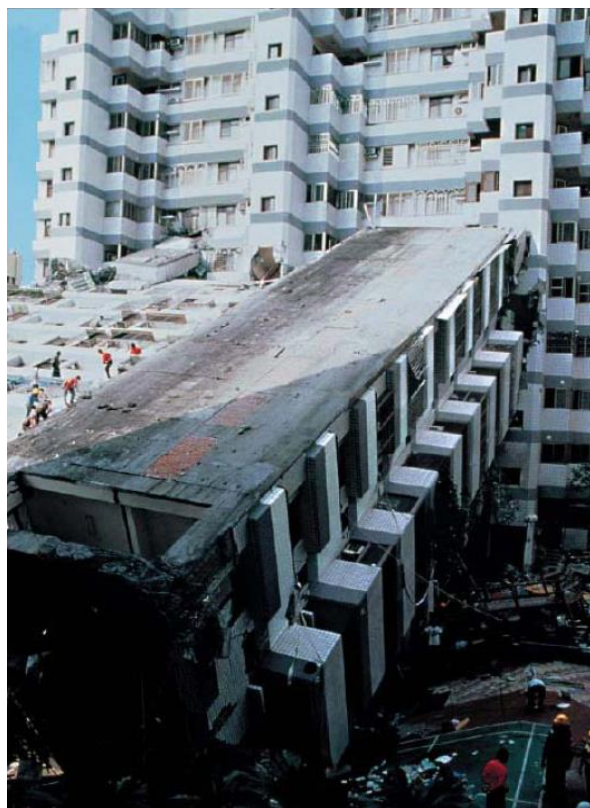
# Izbjegavati meko prizemlje

Posljedice mekog prizemlja

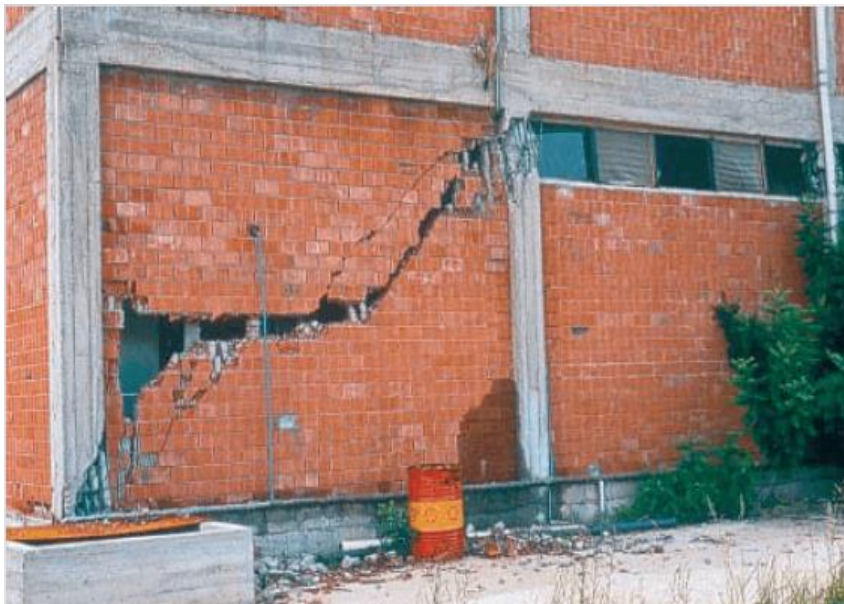
## Izbjeći krutu vezu fleksibilnog zida i ispune od opeke

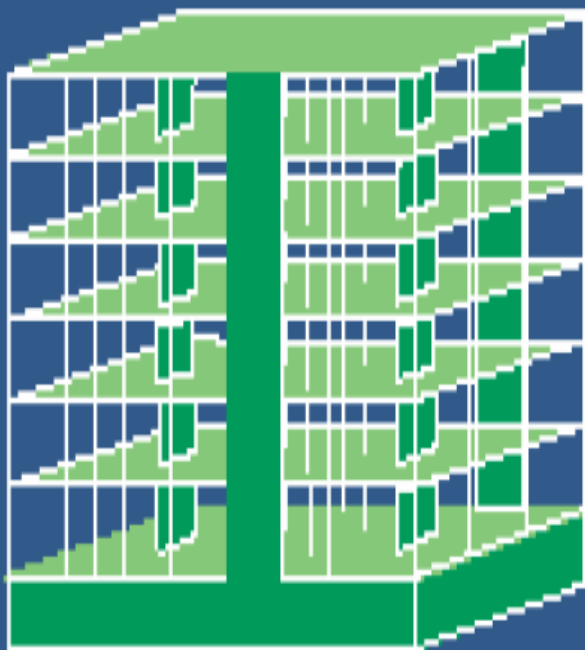
# Postići pravilan raspored zidova u osnovi i po visini

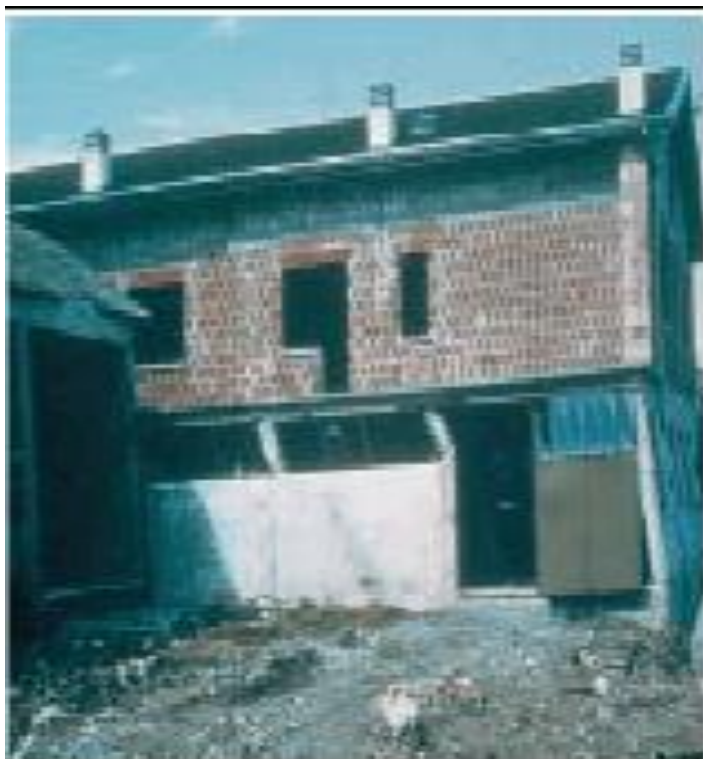
# **Izbjegavati djelimično ispunjena polja ramovskih konstrukcija**

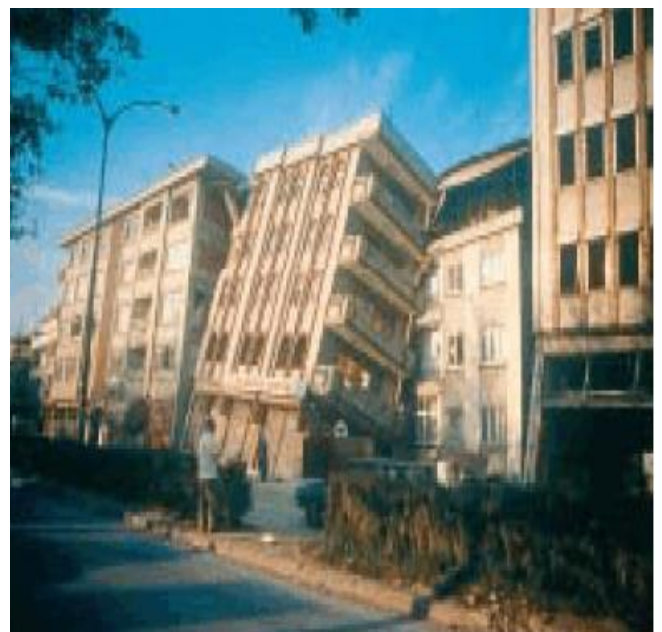
# Izbjegavati dinamički nestabilne terene

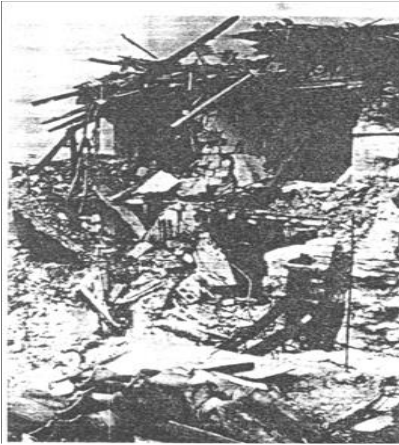
*Loš kvalitet građenja –  
Rušenje stare kamena  
kuće u starom gradu  
Ulcinj 1979*

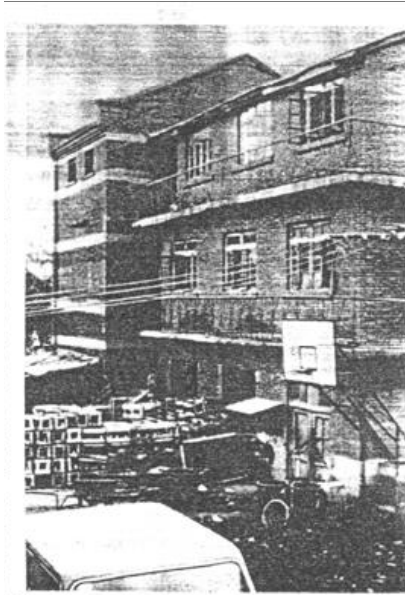
Slika 2.14 Poslije katastrofalnog zemljotresa u Kini

*Poslije  
katastrofalnog  
zemljotresa u  
Tangshan, Kina  
1976, u kojem je  
stradalo 250.000  
ljudi ova  
kvalitetno zidana  
zgrada ostala je  
praktično  
neoštećena*

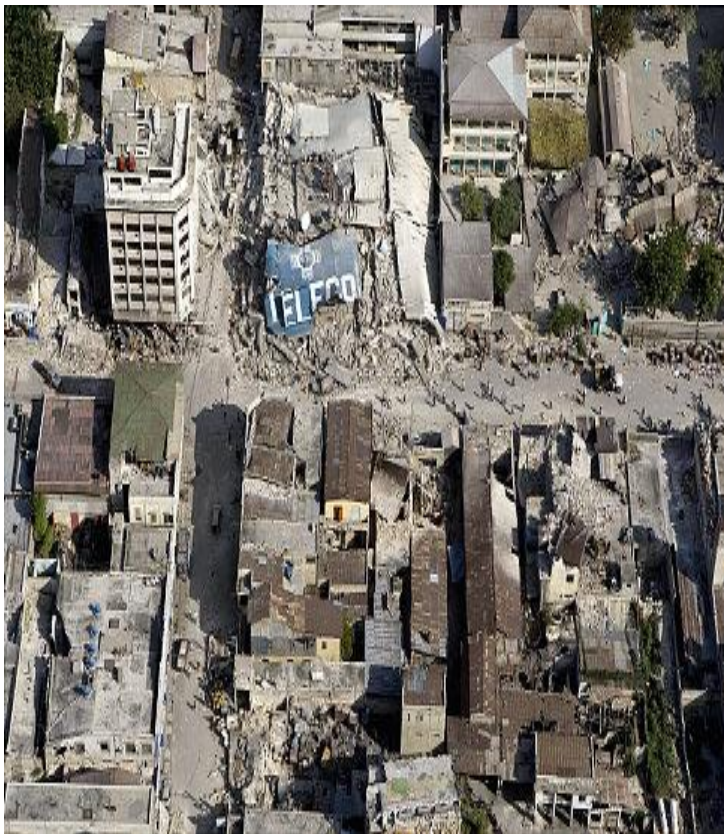
*Masovne štete na objektima usljed lošeg  
kvaliteta građenja, Haiti, 2010. god*

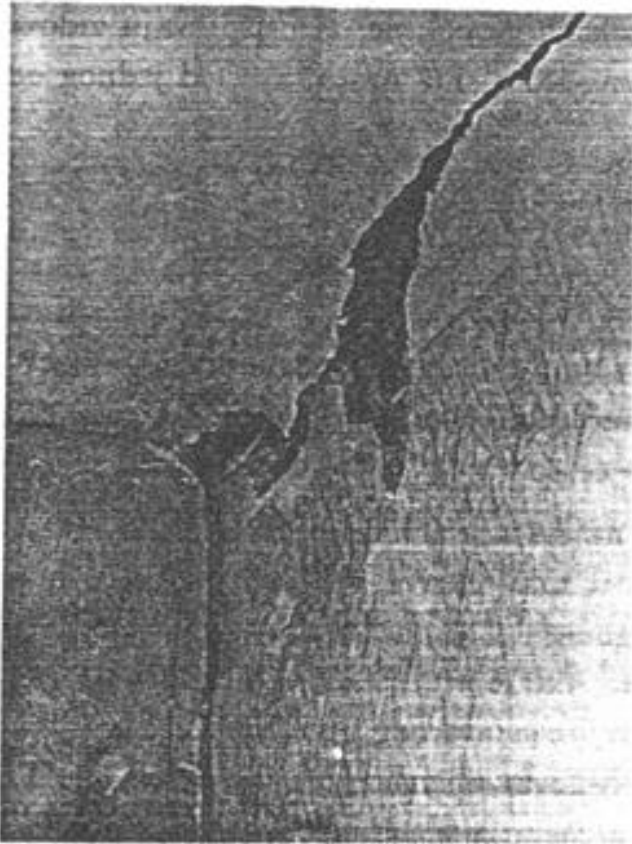
Slika 2.20 Pukotine na spoju zid - tavanica,  
Kozjansko, 1974

## Nedostatak tavanica i serklaža

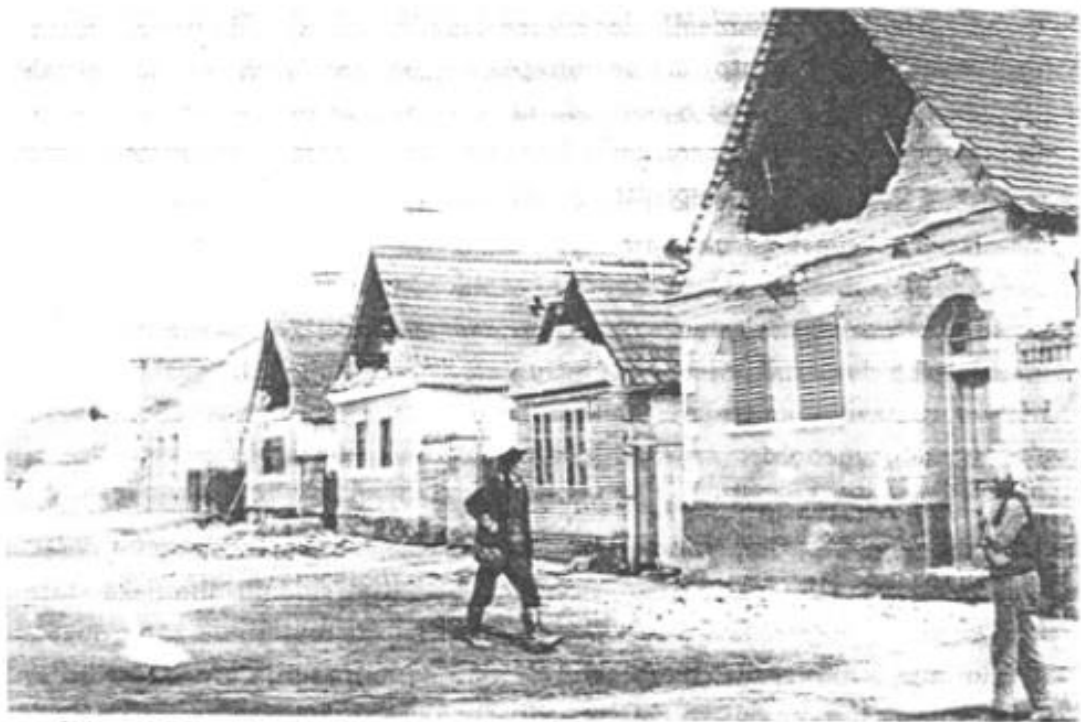
Slika 2.16 Nepridržani zabatni zidovi ruše se i kod slabijeg zemljotresa. Sl. Brod, 1964

## Nedostatak veznih zidova

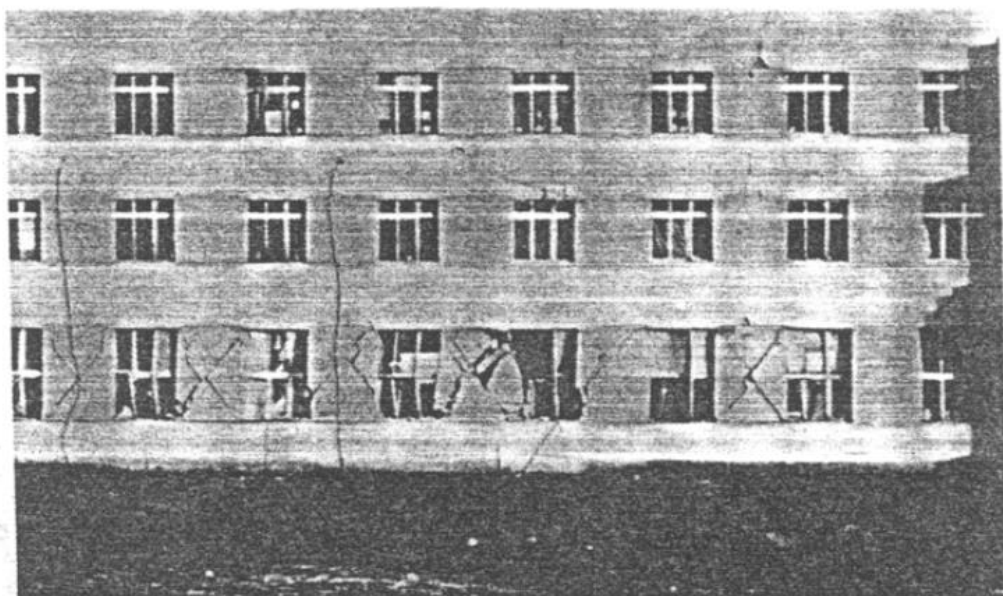
Slika 2.23 Karakteristična "X" pukotina kod zidane zgrade s monolitnim tavanicama, Budva, 1979

## Nedovoljna otpornost zidova sa otvorima

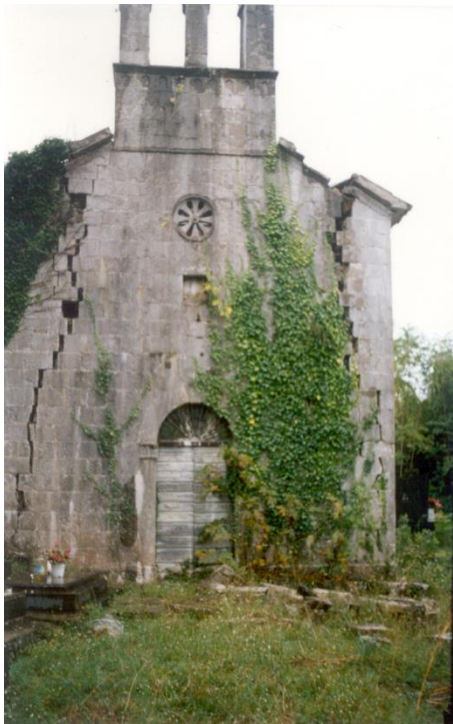
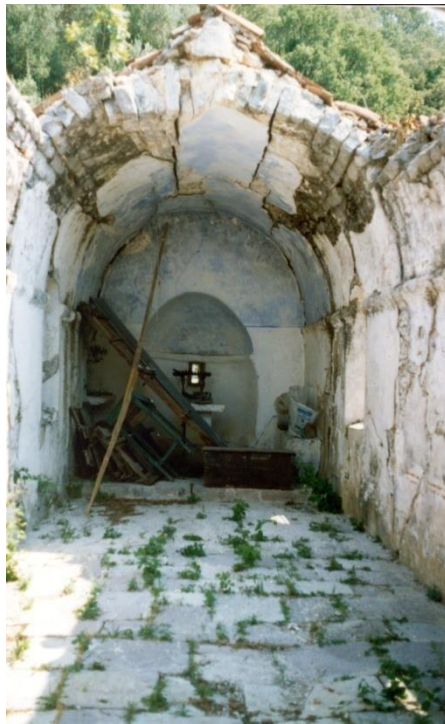
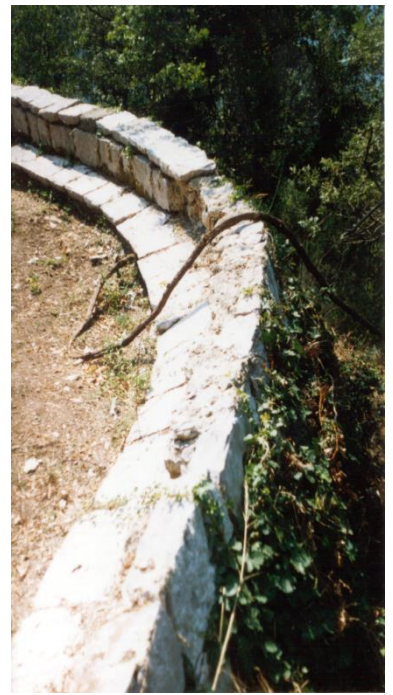
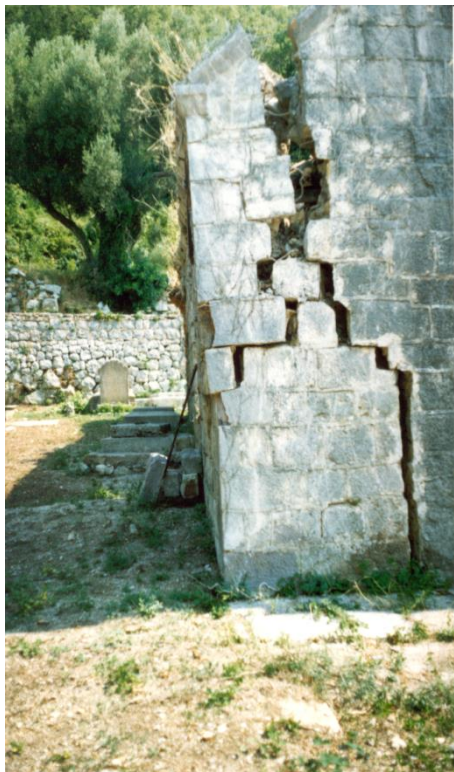
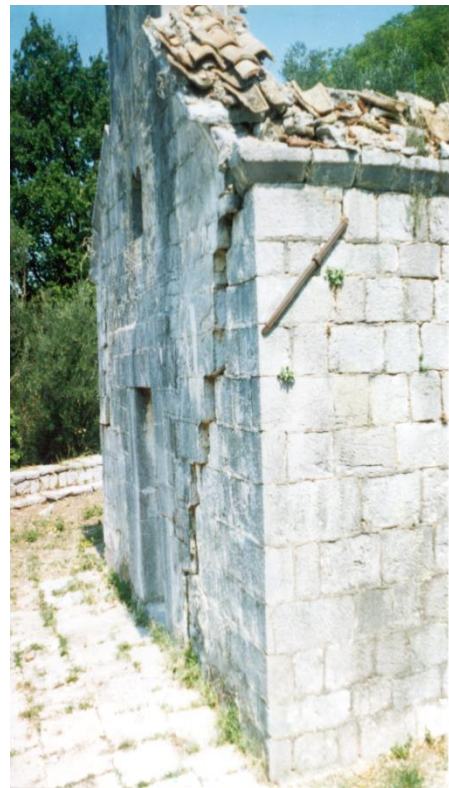
*Oštećenja na crkvi Sv. "Ilija" u Lastvi Grbalskoj, crnogorski zemljotres 1979.*

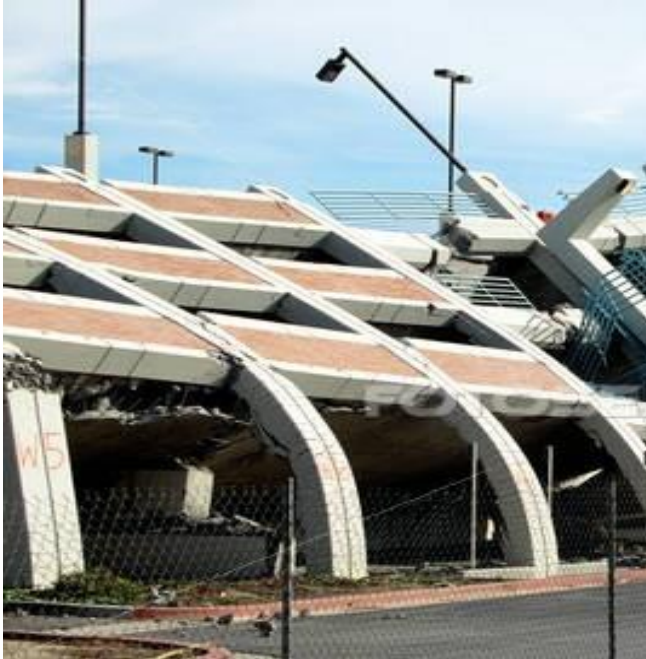
*Loše odabran konstruktivni sistem, zemljotres Northridge, Los Angeles, 1994, skeletna konstrukcija, opeka ispuna*

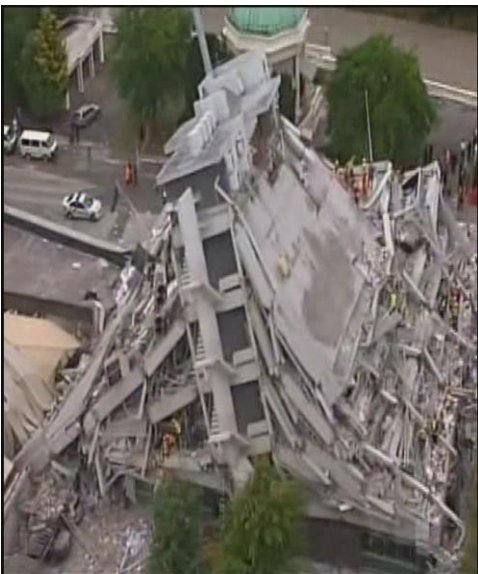
*Loše odabran konstrukcijski sistem, Christchurch, New Zealand, februar 2011.*
