- Sanacija i ojačanje konstrukcija, uvod i definicije. Uzroci oštećenja, agresivnost sredine, preopterećenje, projektantske i izvođačke greške. Ocjena i snimak postojećeg stanja oštećene konstrukcije.
- Klasifikacija oštećenja. Opšti principi sanacije i ojačanja.
- Primjeri oštećenih objekata. Objašnjenje uzroka oštećenja i načina izbora metoda sanacije.

## Uvod i definicije

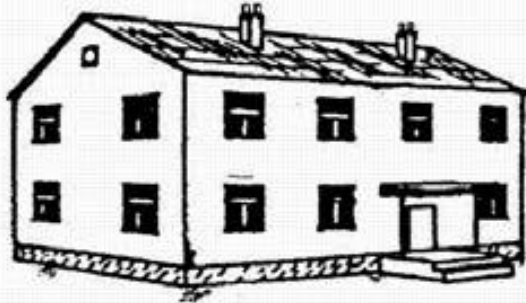
**Grade 1: Negligible to slight damage**  
(no structural damage,  
slight non-structural damage)  
Hair-line cracks in very few walls.  
Fall of small pieces of plaster only.  
Fall of loose stones from upper parts of  
buildings in very few cases.

Stepeni oštećenja prikazani na gornjim skicama dati su na osnovu preporuka za zidane konstrukcije, GNDT National Group for Earthquake Loss Reduction Italy.

Veličina stepena oštećenja kreće se od 1 (Grade 1) neznatna - jedva primjetna oštećenja do 5 (Grade 5) koji predstavlja rušenje objekta.

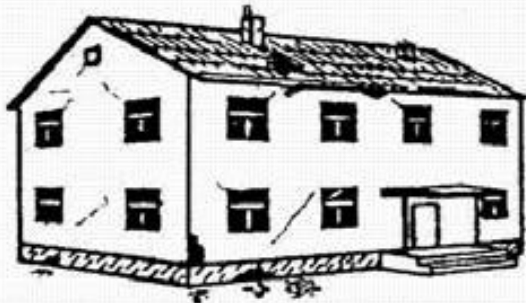
**Grade 2: Moderate damage**  
(slight structural damage, moderate  
non-structural damage)  
Cracks in many walls.  
Fall of fairly large pieces of plaster.  
Partial collapse of chimneys.

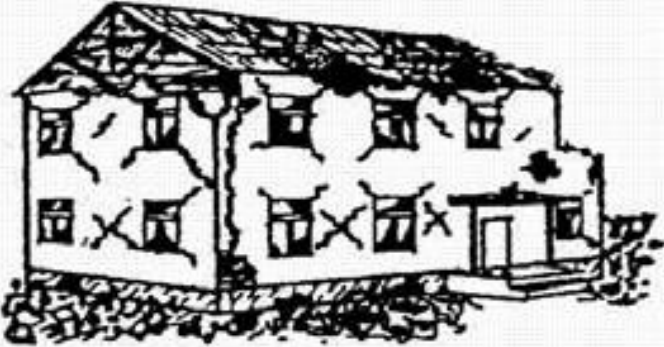
<p><b>Grade 4: Very heavy damage</b>          (heavy structural damage,          very heavy non-structural damage)          Serious failure of walls; partial structural failure of roofs and floors.</p>

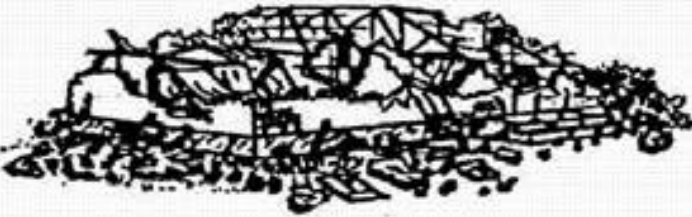
<p><b>Grade 5: Destruction</b>          (very heavy structural damage)          Total or near total collapse.</p>

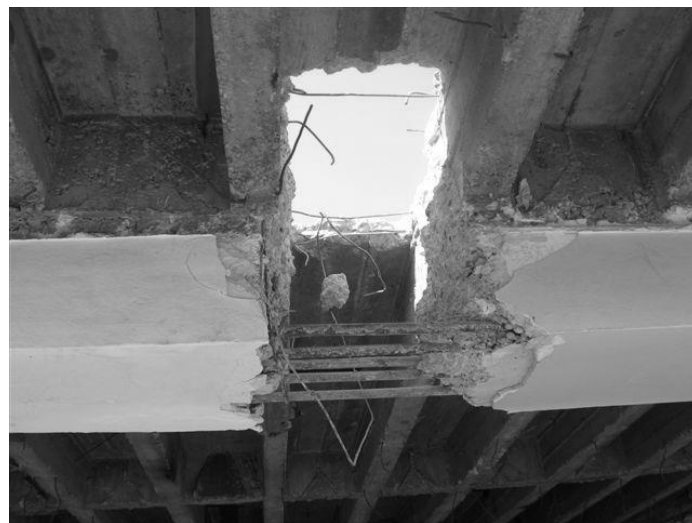
*Pogrešno shvaćeno "štemovanje" radi  
otkrivanja armature*

- detaljno snimanje geometrije postojećih elemenata konstrukcije,
- "štemovanje" – otkrivanje armature radi utvrđivanja broja i prečnika,
- izradu istražnih jama za utvrđivanje dimenzija i kote fundiranja temelja.

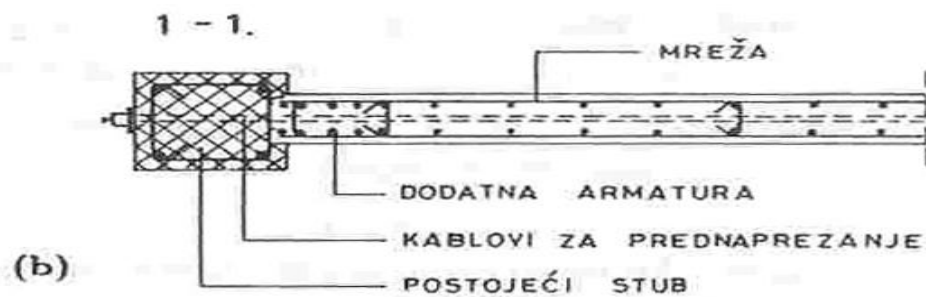
Ojačanje AB skeleta  
dodavanjem novih  
elemenata za ukrućenje

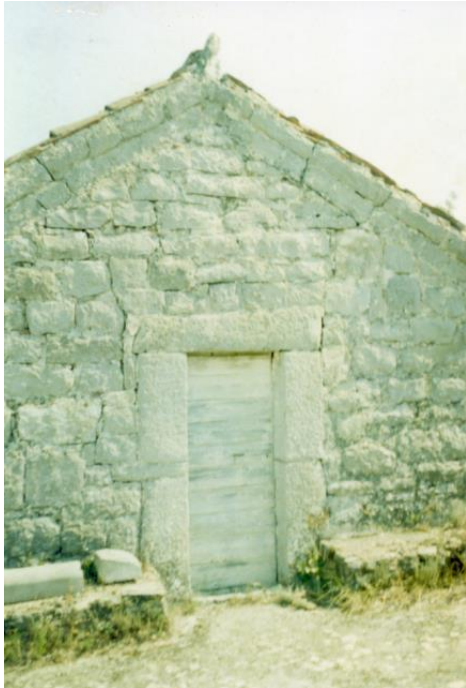
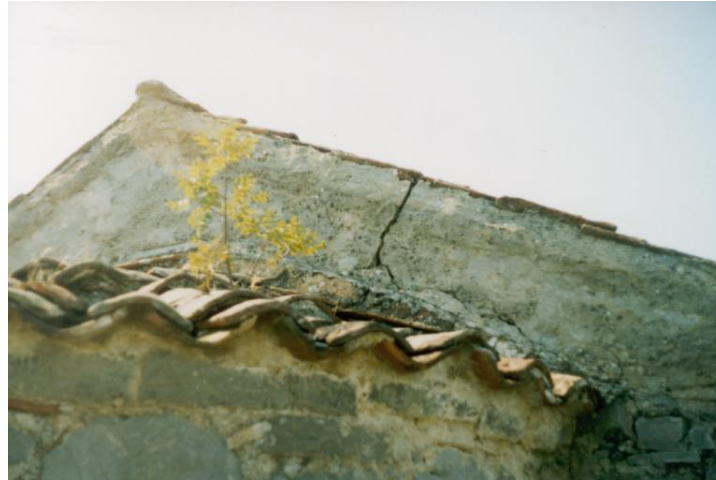
Crkva je lakše oštećena. Oštećenja su vidljiva na poprečnim zidovima: na zabatnom zidu iznad i oko apside i na zidu iznad ulaznih vrata;

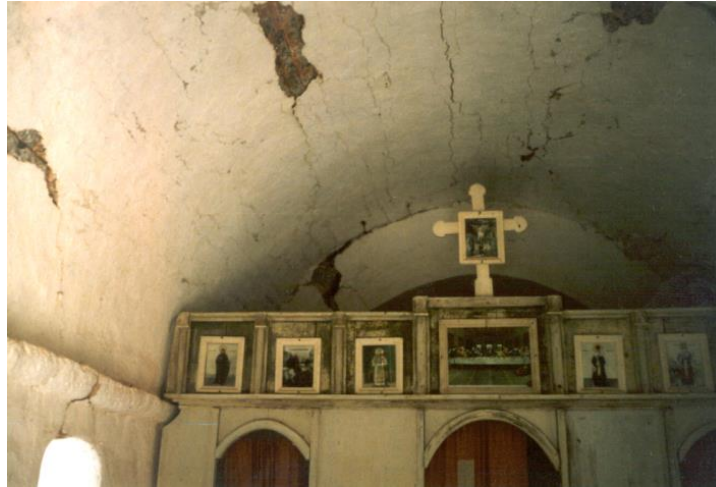
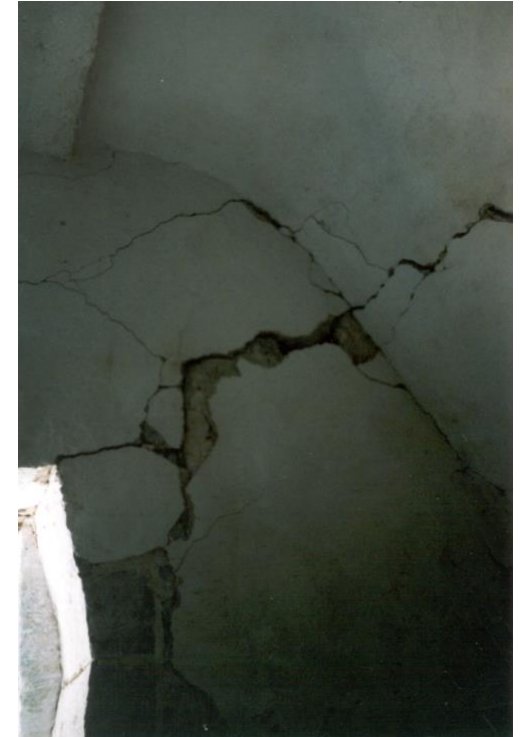
- Zapadni zid crkve sa zvonikom ima izražene dijagonalne pukotine, po malterskim spojnicama, oko vrata na ulazu u crkvu. Zvonik je u gornjem dijelu teže oštećen;
- Na apsidi velike pukotine uočavaju se iznad prozora. Pukotine su se javile u punoj širini zida. Oštećenja su vidna i na zabatnom zidu iznad apside;
- Na svodu crkve izražene su podužne pukotine..

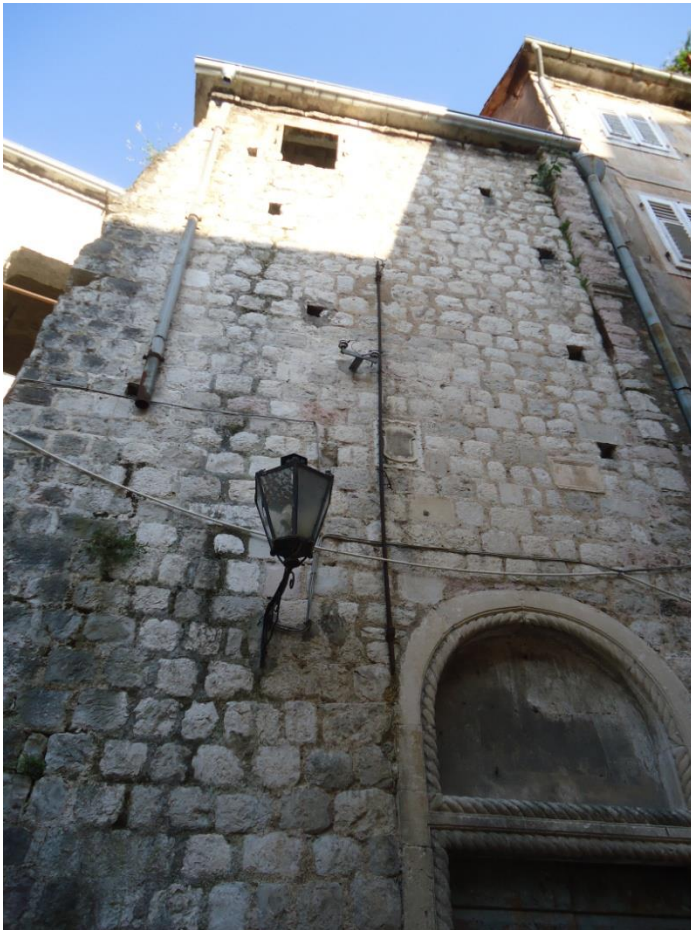
*Zid aneksa koji ima vidne deformacije i u prethodnoj sanaciji je "vezan" za objekat*

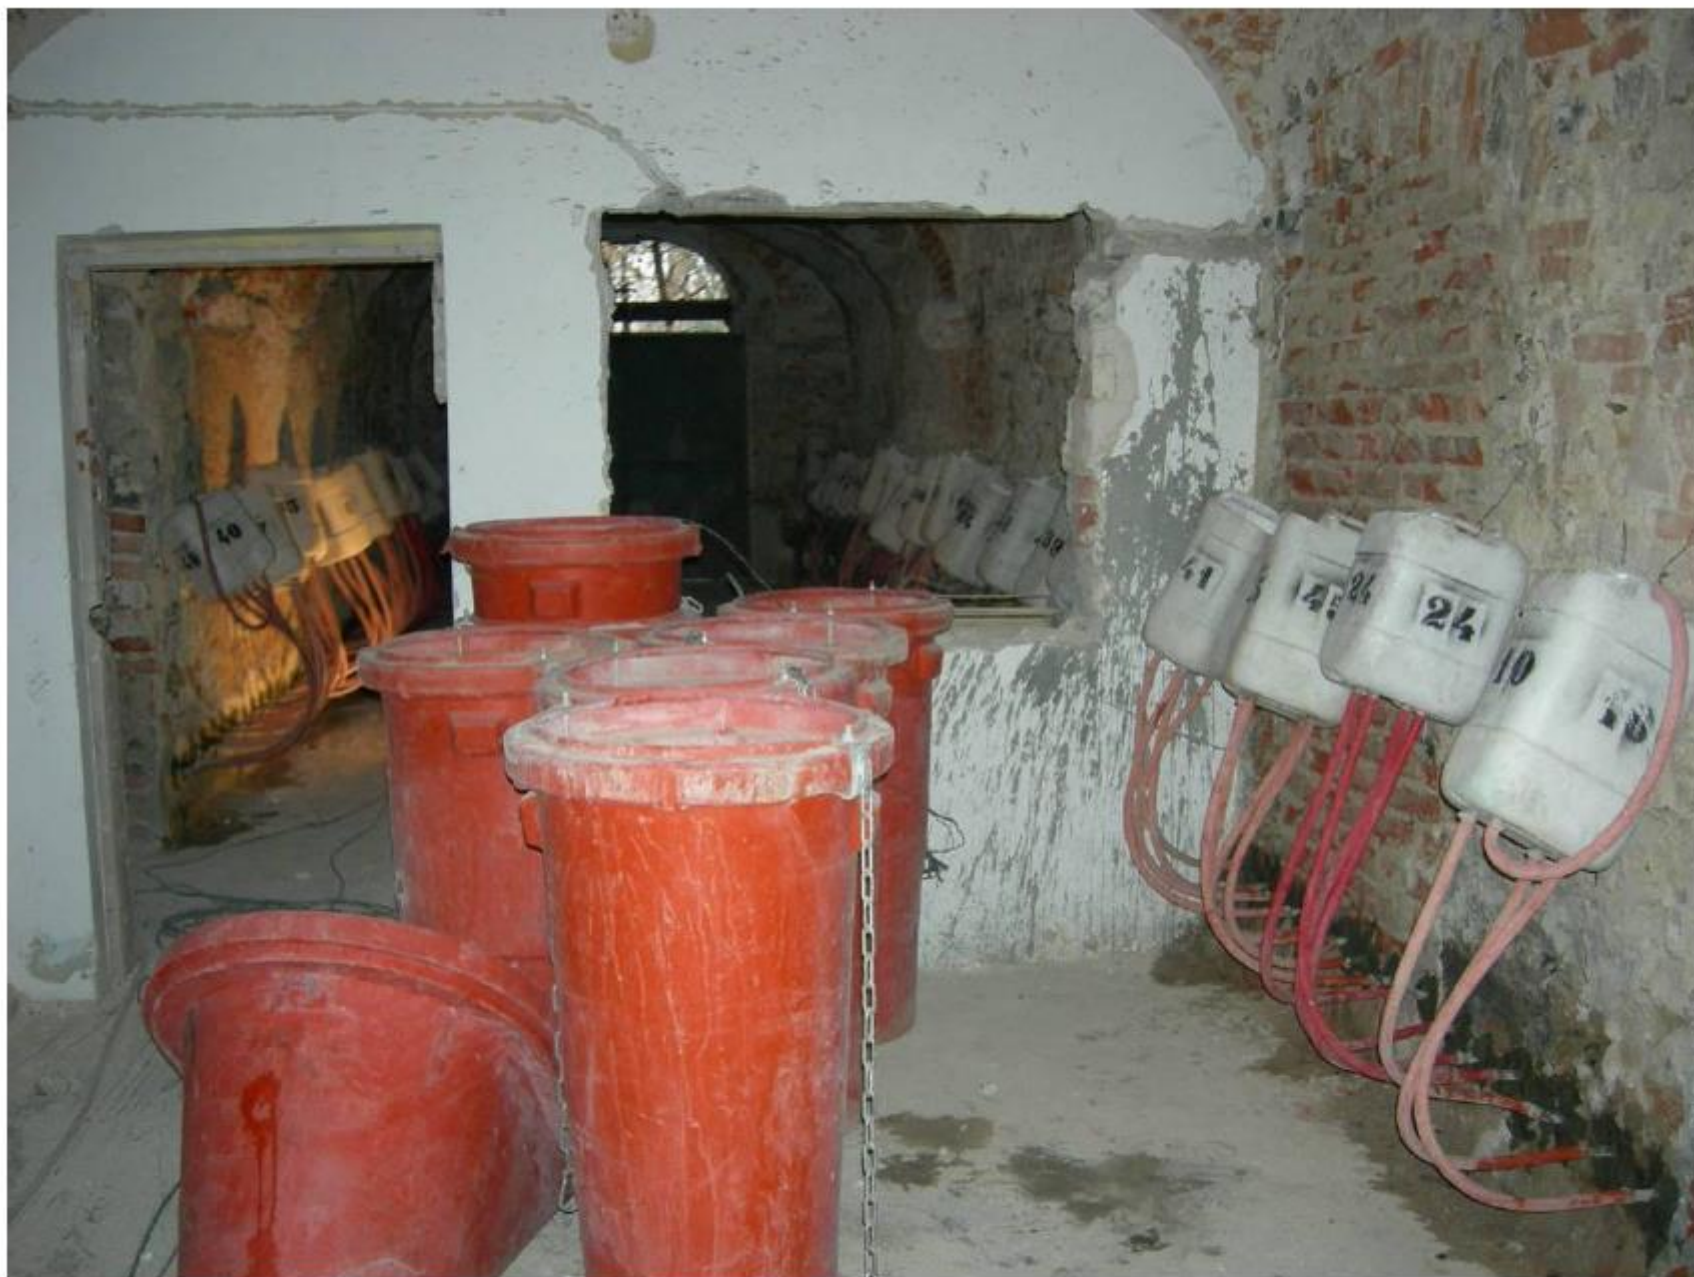
*Slika 10: Izvedba hidrofobne bariere z raztopino silikonov*

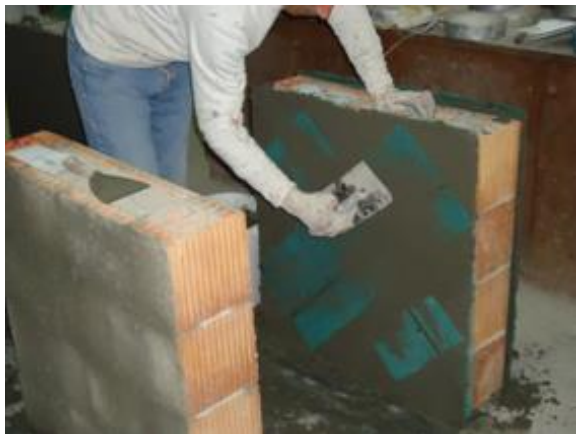
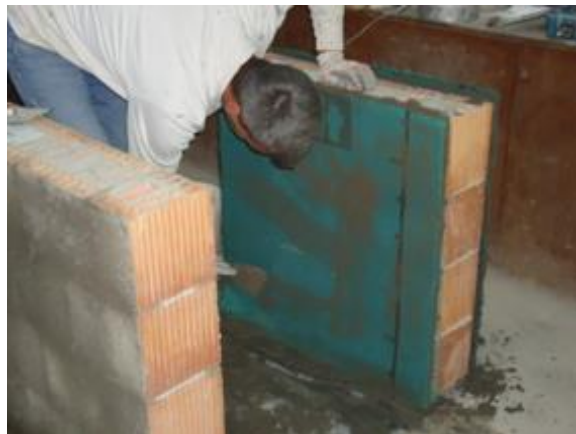
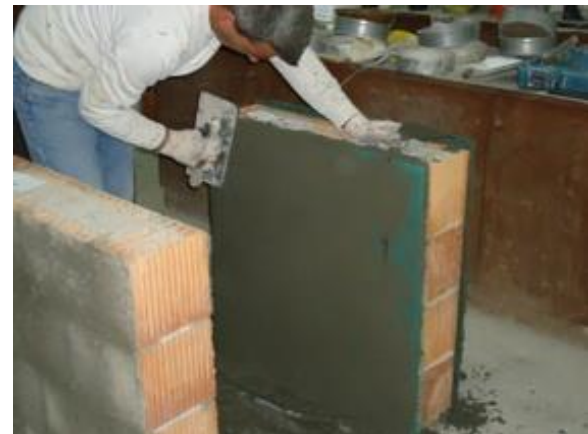
Ojačanje zida od blok opeke „FRCM“ sistemom

Oznake uzoraka zida	Napon $\tau$ – čvrstoća na smicanje (MPa)
IM1-1	0.69
IM1-1 B 1.5	<b>1.09</b>
IM1-3	0.63
IM1-3 B 2	<b>1.87</b>
IM3-2	0.64
IM3-2 SM 2	<b>1.26</b>

Oznake uzoraka zida	Napon $\tau$ – čvrstoća na smicanje (MPa)
BM1-3	0.82
BM1-3 B 1.5	<b>1.72</b>
BM1-2	0.76
BM1-2 B 2	<b>2.03</b>
BM3-3	0.80
BM3-3 SM 2	<b>2.25</b>

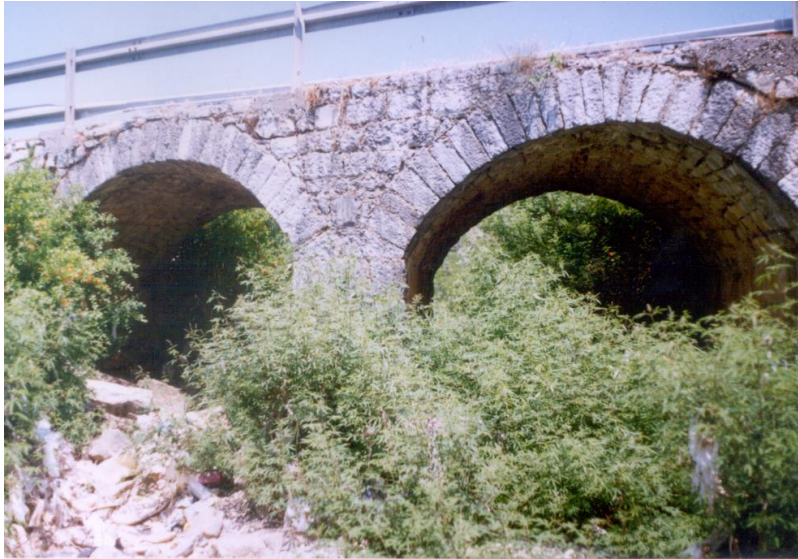
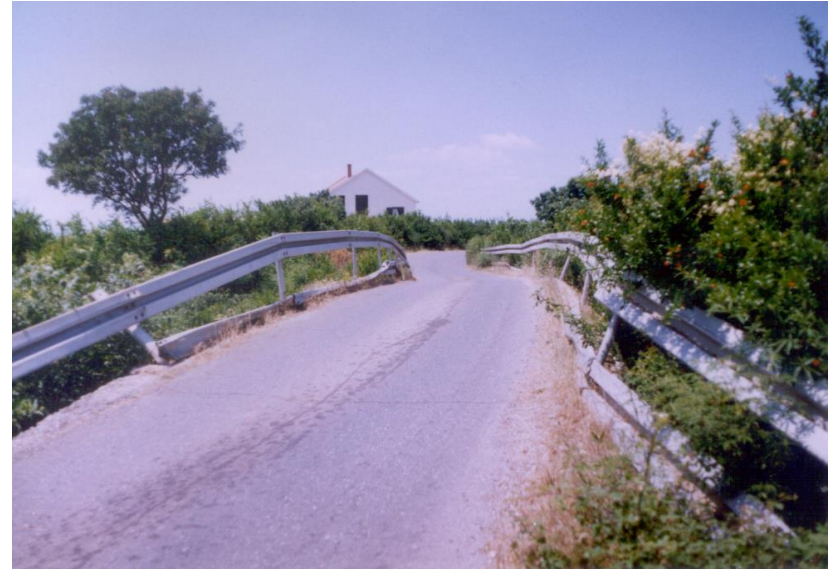
## STANJE MOSTA PRIJE SANACIJE

- Širina mosta prije proširenja bila je 4.0 m i pratila je širinu kamenih svodova. - Most je izveden od tesanih kamenih blokova sa unutrašnjom ispunom od kamenog nabačaja.
- Na gornjem stroju konstrukcije nijesu uočena bitnija oštećenja, tipa uočljivih prslina ili popuštanja svodova u tjemenu.
- Sa donje strane svodova, pogled iz korita, na kamenu su uočeni tragovi ispiranja kreča, iz malterskih spojnica i ispune mosta.

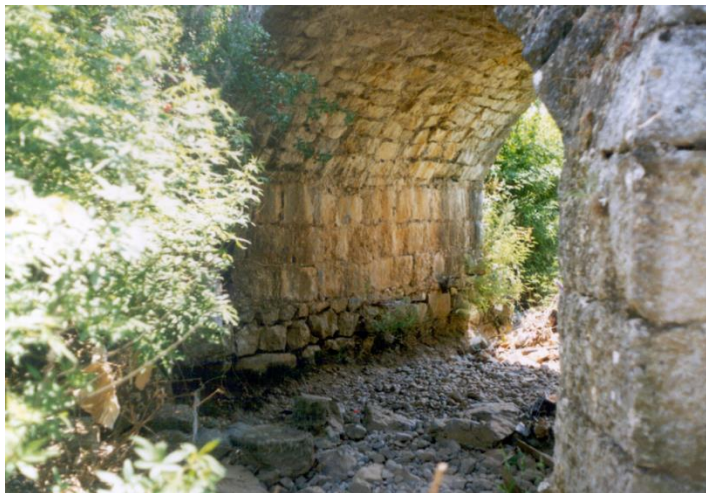
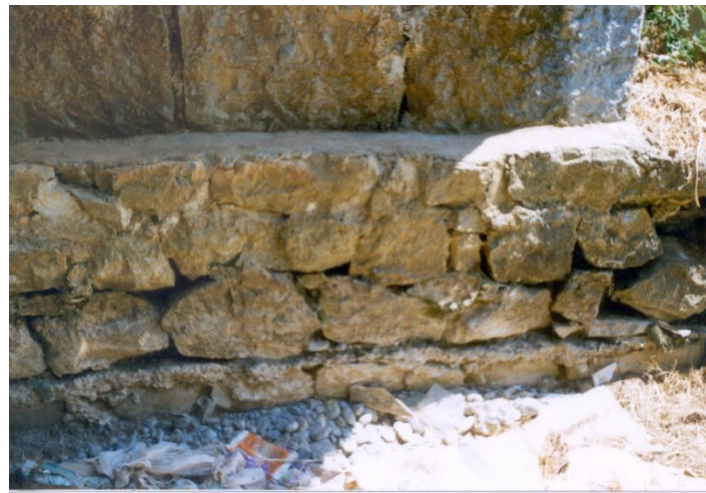
- U dijelu temelja srednjeg stuba došlo je do podlokavnaja. Temelji srednjeg stuba bili su potpuno otkriveni, a malter u spojnicama kamena bio je potpuno ispran. Slična situacija zatečena je kod oba obalna stuba, ali u nešto manjem obimu;
- Položaj mosta u odnosu na prepreku bio je izrazito loš, što se jasno vidi i u situacionom planu. Po tragovima nivoa vode koji su bili jasno uočljivi na kamenu mostu, zaključili smo da se nivo vode penje do same pete svoda, odnosno mjesta oslanjanja svodova na stubove

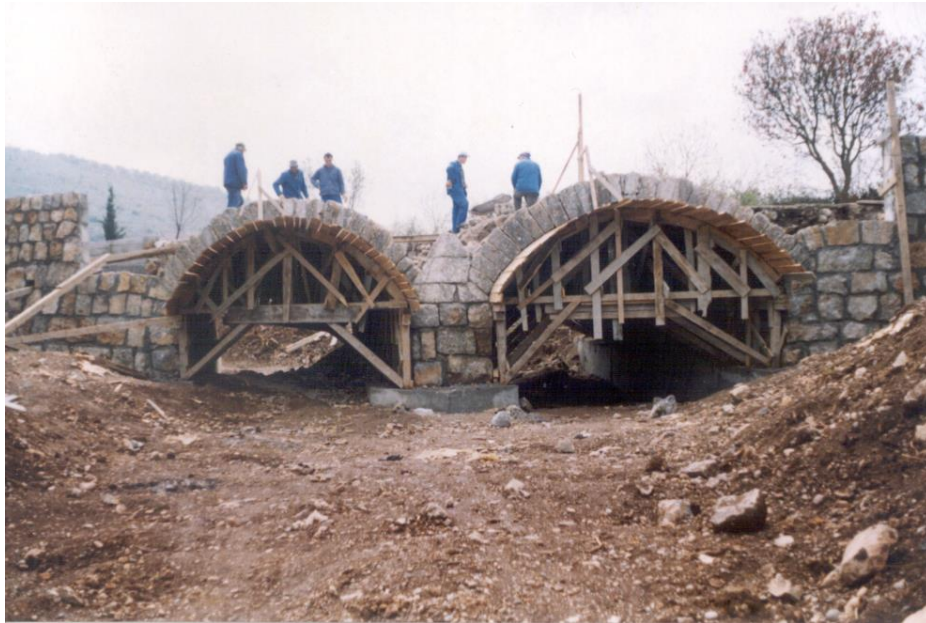
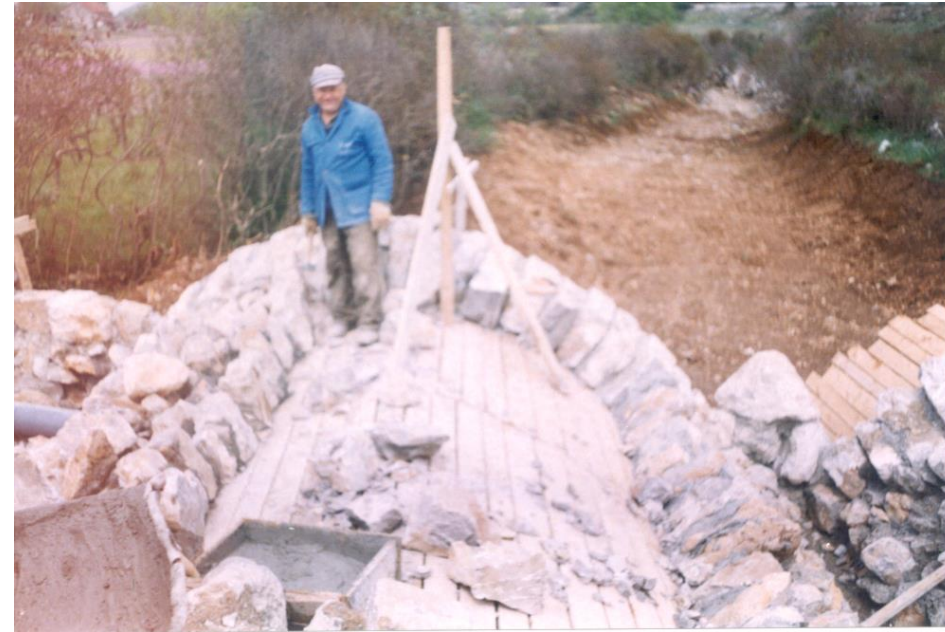
- Proširenje kamenog svoda otpočelo je postavljanjem fiksne skele u koritu rijeke, sa zasvedenom oplatom;
- Kameni svodovi, proširenje, ozidano je od jedrog tesanog kamena u produžnom malteru (1:2:6), koji je po izgledu i kvalitetu odgovarao postojećem svodu;
- Kljun srednjeg stuba je razidan, označen i složen u krugu gradilišta;
- Ozidana su proširenja srednjeg i obalnih stubova tesanim kamenom u cementnom malteru, sa pravilnim prevezom, na prethodno izbetoniranim temeljima;
