- Sanacija i ojačanje konstrukcija, uvod i definicije. Uzroci oštećenja, agresivnost sredine, preopterećenje, projektantske i izvođačke greške. Ocjena i snimak postojećeg stanja oštećene konstrukcije.
- Klasifikacija oštećenja. Opšti principi sanacije i ojačanja.
- Primjeri oštećenih objekata. Objašnjenje uzroka oštećenja i načina izbora metoda sanacije.

Uvod i definicije

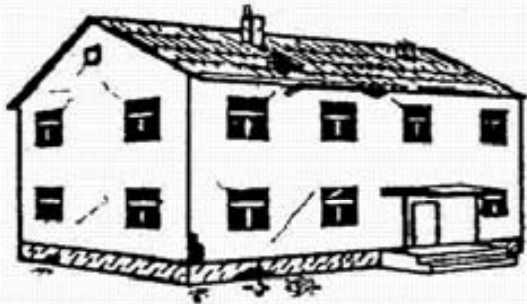
Grade 2: Moderate damage
(slight structural damage, moderate
non-structural damage)
Cracks in many walls.
Fall of fairly large pieces of plaster.
Partial collapse of chimneys.

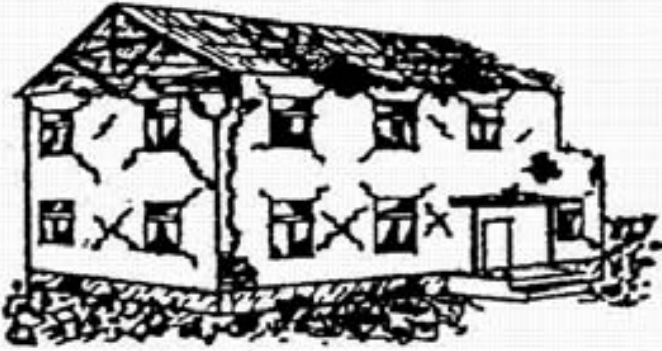
<p>Grade 4: Very heavy damage (heavy structural damage, very heavy non-structural damage) Serious failure of walls; partial structural failure of roofs and floors.</p>

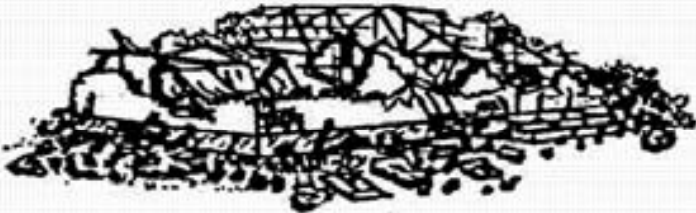
<p>Grade 5: Destruction (very heavy structural damage) Total or near total collapse.</p>

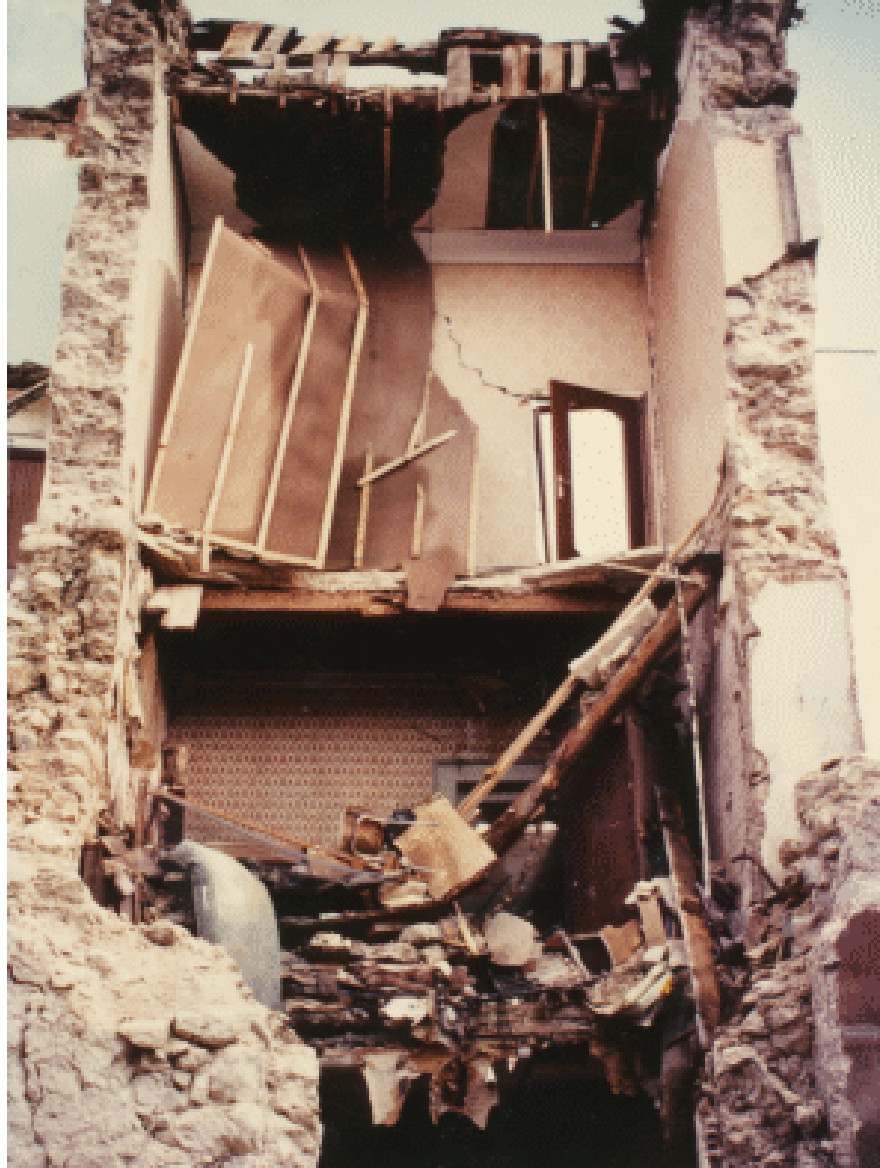
Campania 1980

Type of structure: field stone masonry (in very weak mortar) A

Grade of damage: 5

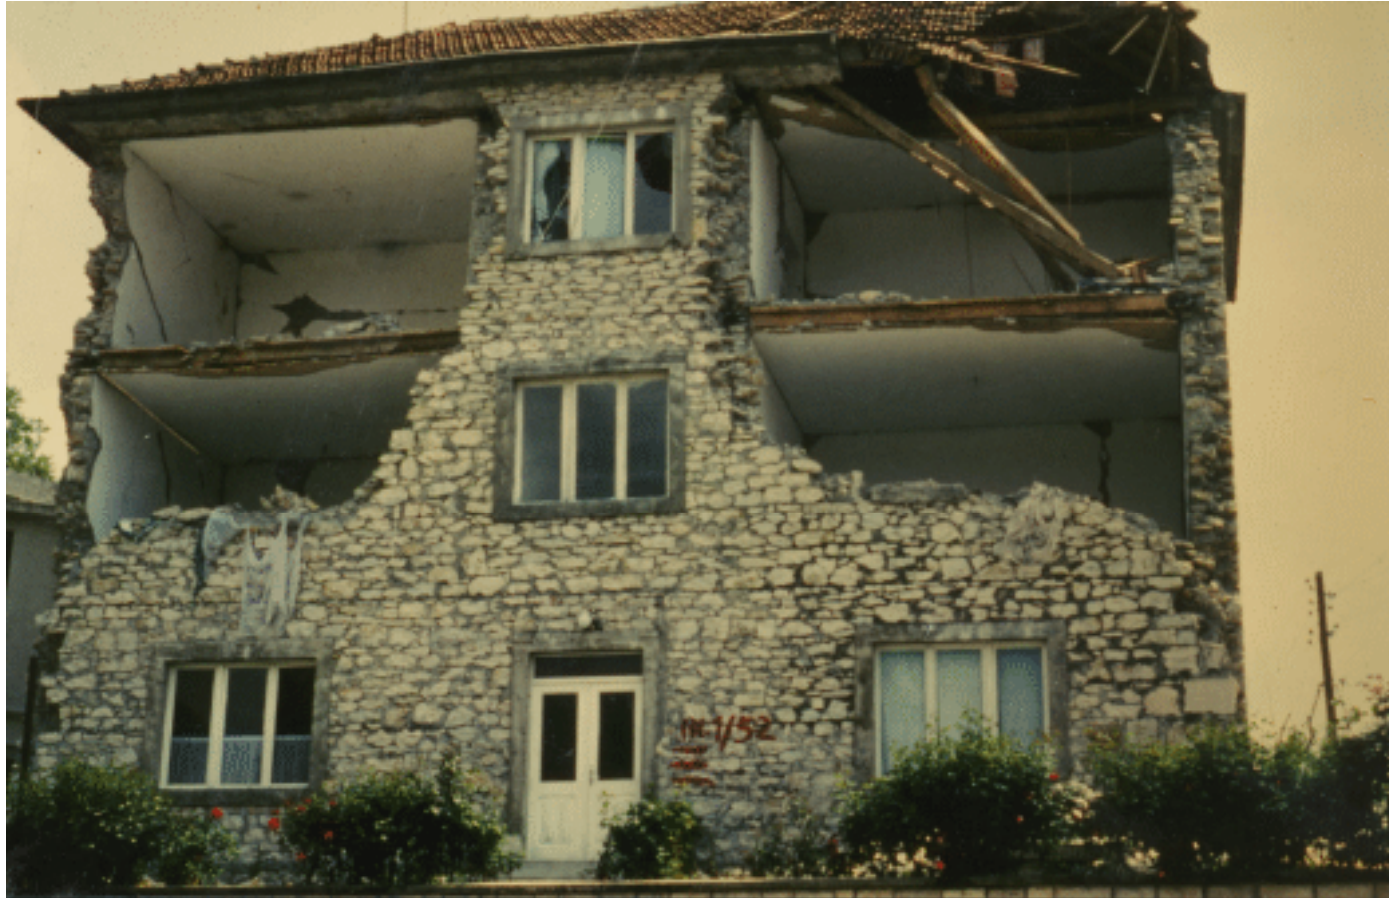
Montenegro 1979

Type of structure: simple
stone masonry **B**

Grade of
damage: 4

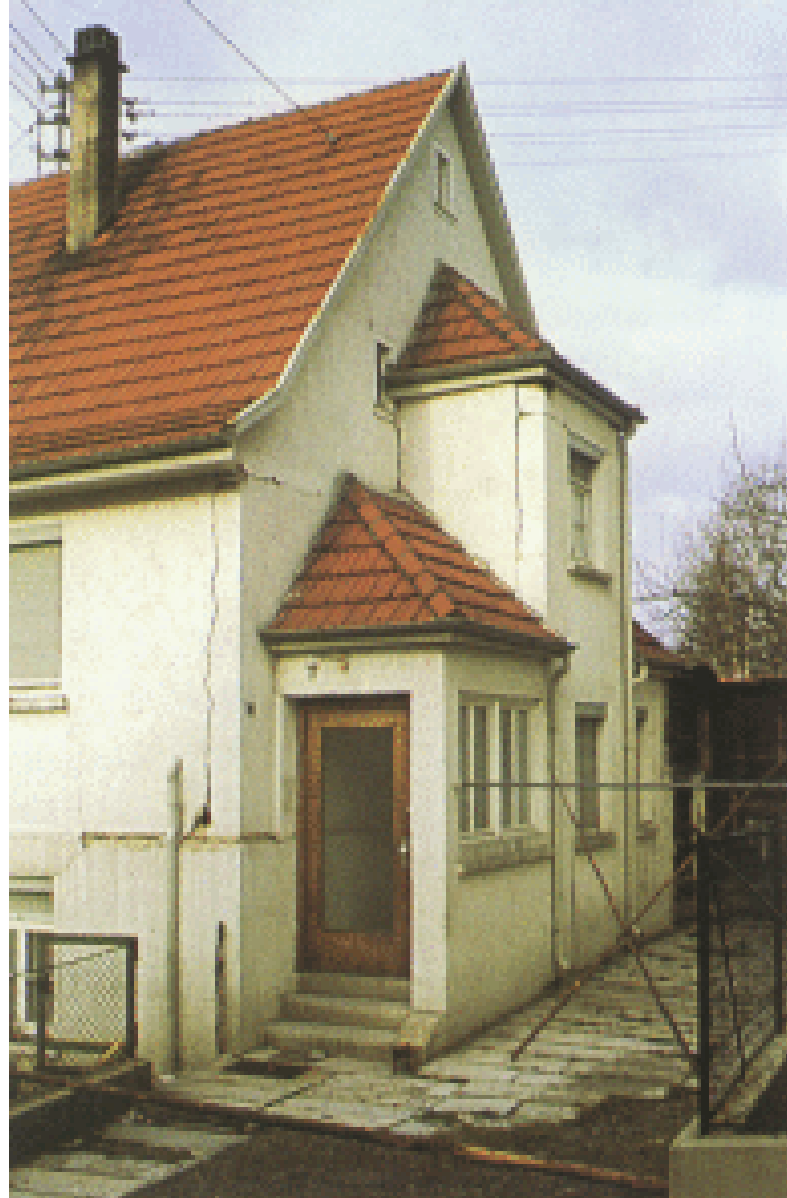
Swabian Alb 1978

Type of
structure:
unreinforced
masonry **B**

Grade of
damage: 2

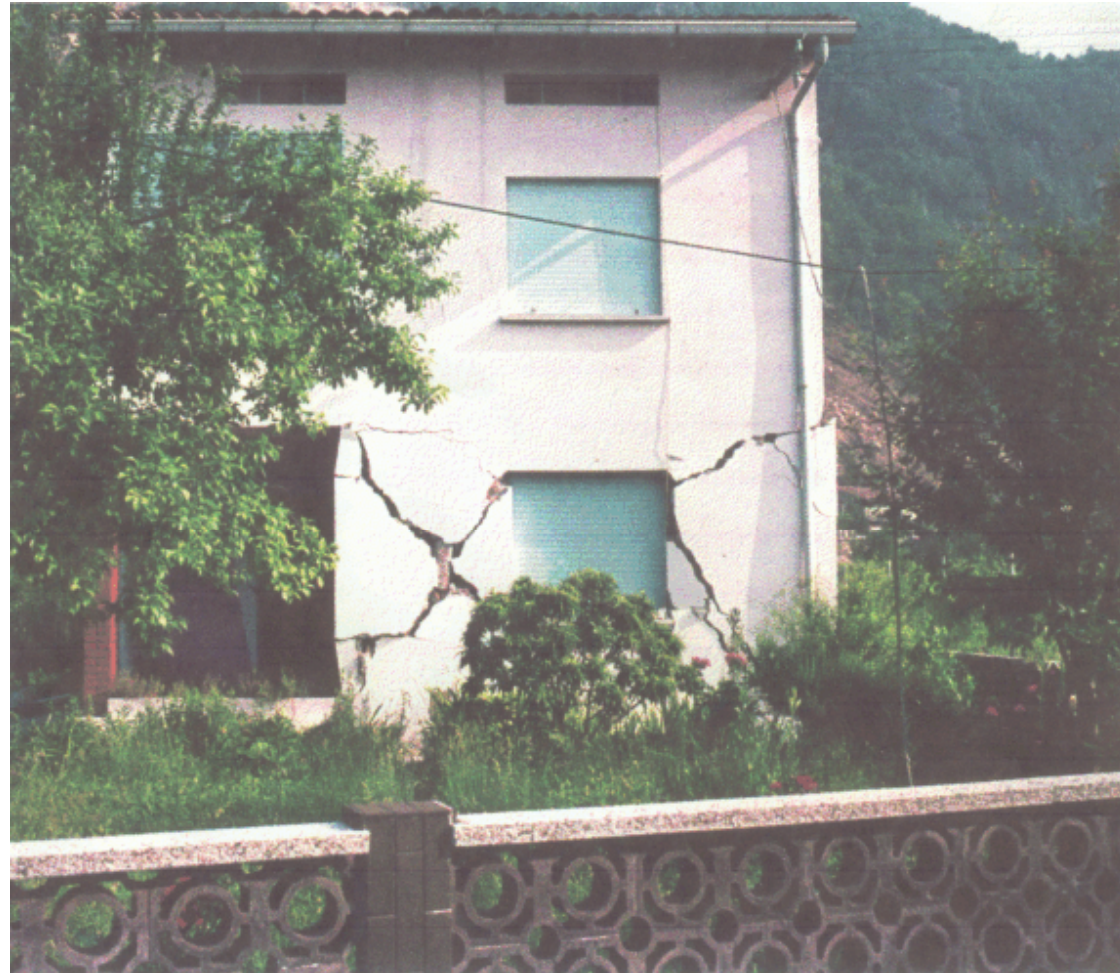
Friuli 1976

Grade of
damage: 4

Type of structure: unreinforced masonry,
with RC floors **C**

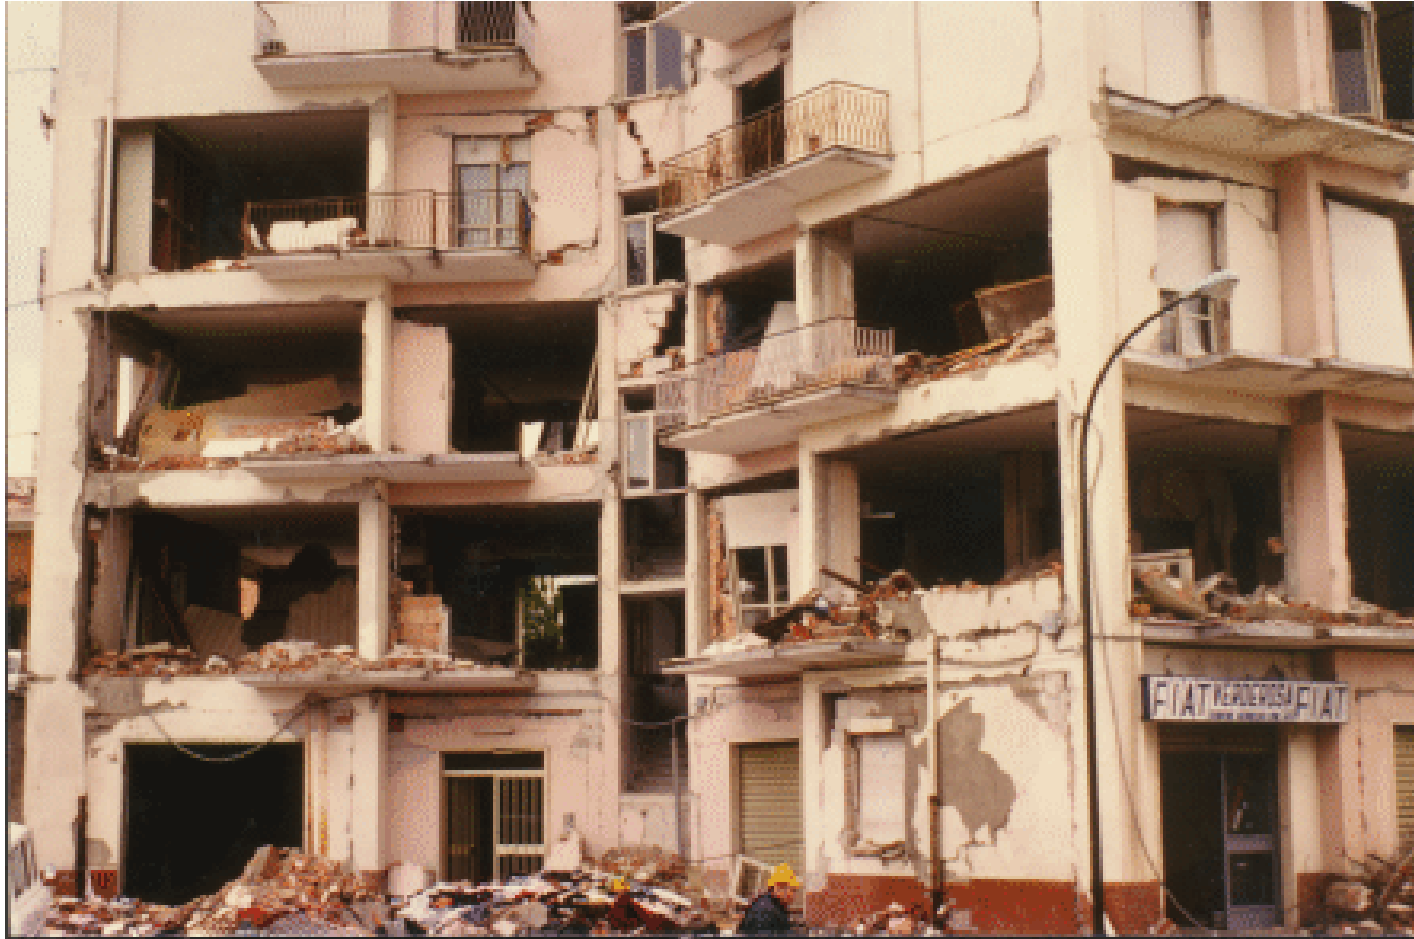
Irpinia 1987

Type of structure:
RC frame **C-E**?

Grade of
damage: 4

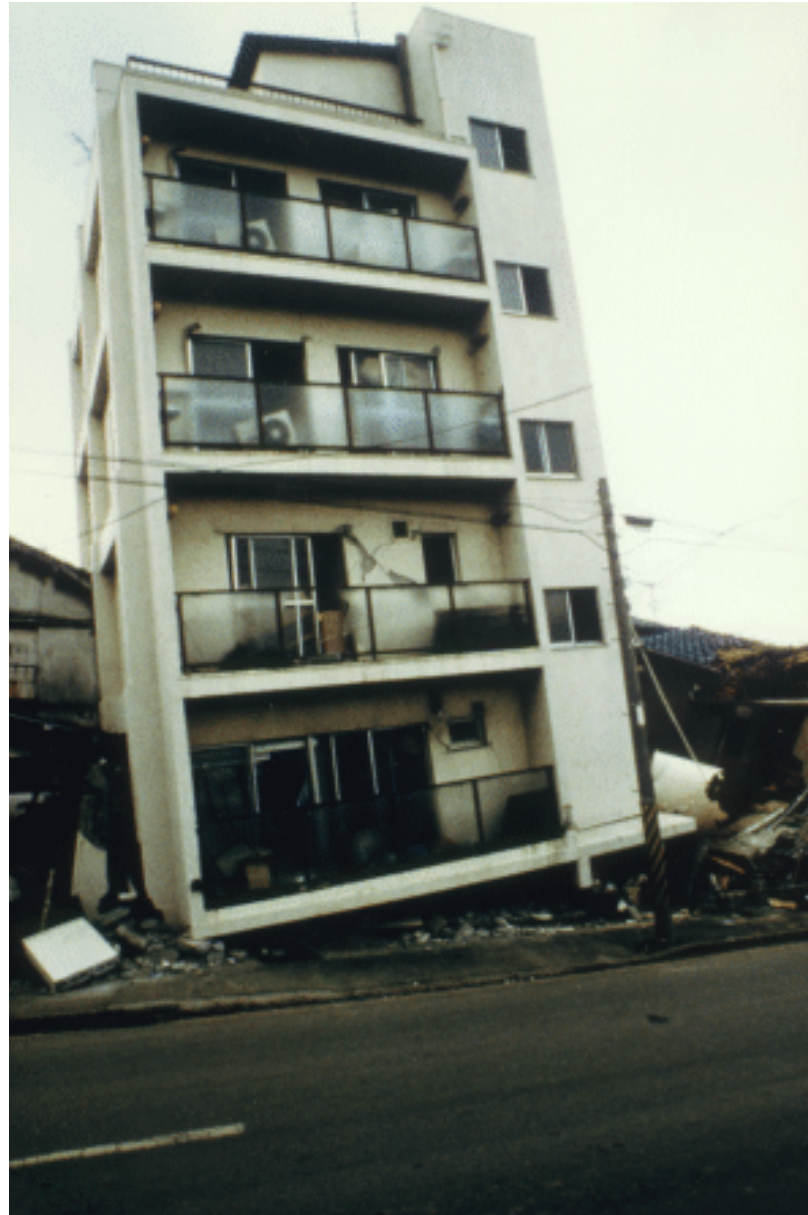
Kobe 1995

Type of
structure:
RC walls **C-E?**

Grade of
damage: 5

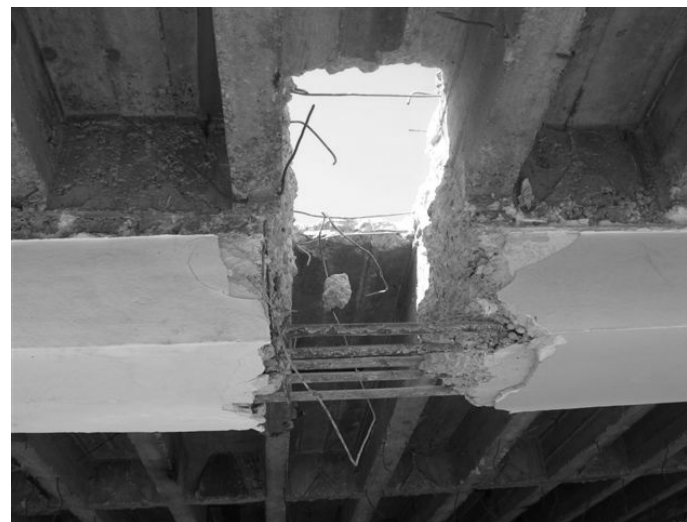
*Pogrešno shvaćeno "štemovanje" radi
otkrivanja armature*

- detaljno snimanje geometrije postojećih elemenata konstrukcije,
- "štemovanje" – otkrivanje armature radi utvrđivanja broja i prečnika,
- izradu istražnih jama za utvrđivanje dimenzija i kote fundiranja temelja.

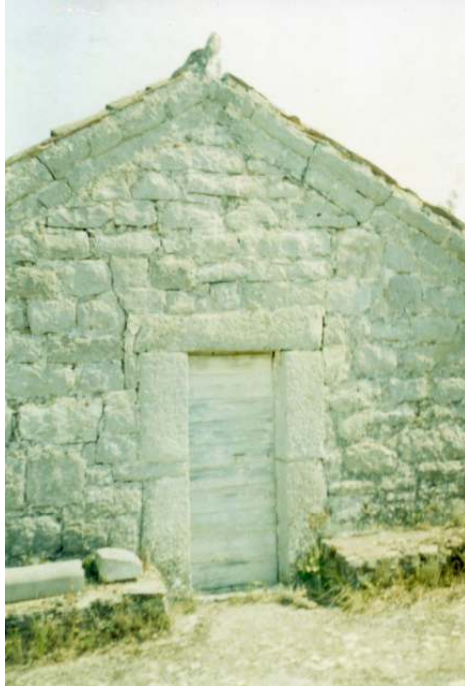
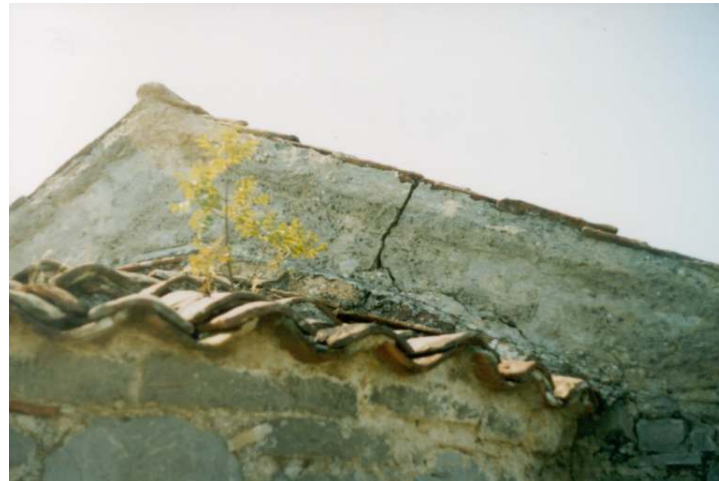
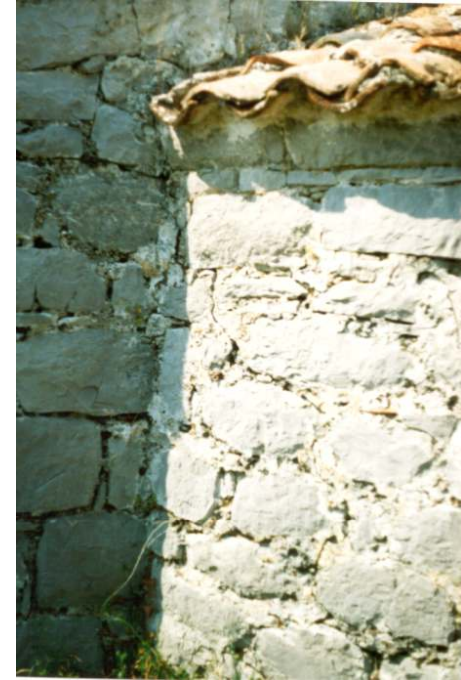
Crkva je lakše oštećena. Oštećenja su vidljiva na poprečnim zidovima: na zabatnom zidu iznad i oko apside i na zidu iznad ulaznih vrata;

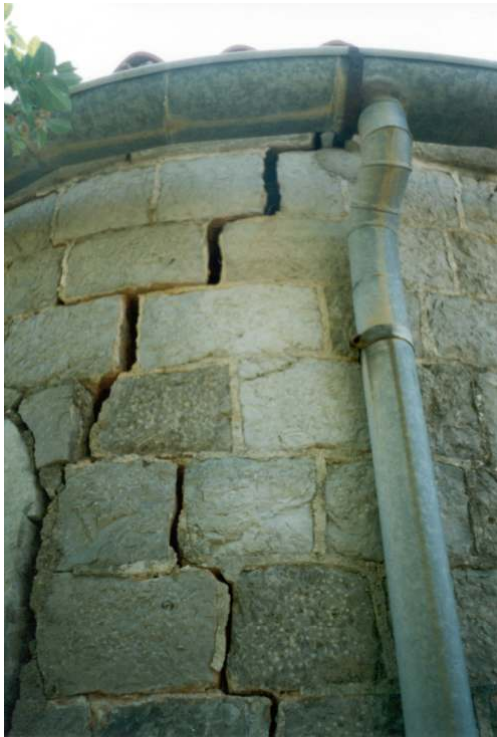
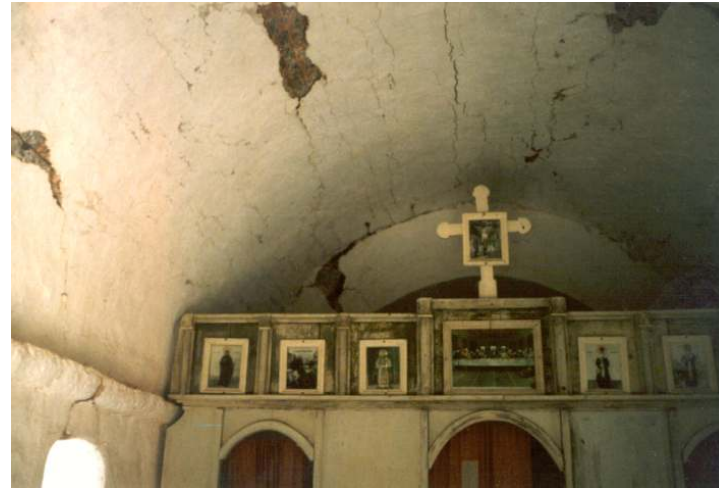
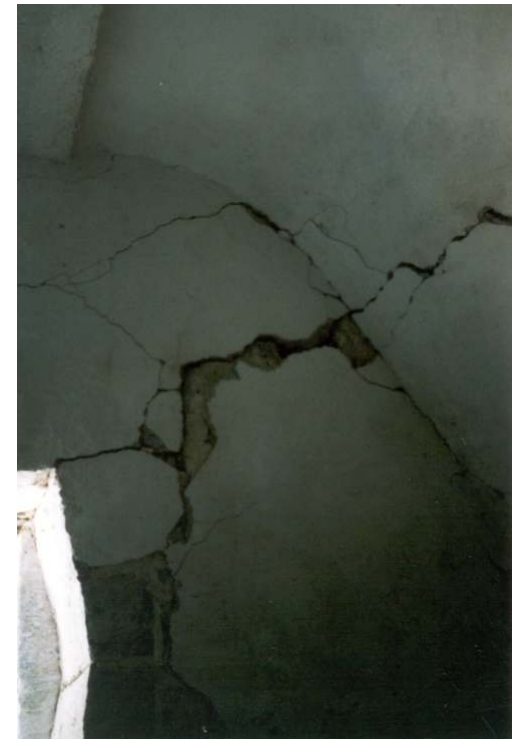
- Zapadni zid crkve sa zvonikom ima izražene dijagonalne pukotine, po malterskim spojnicama, oko vrata na ulazu u crkvu. Zvonik je u gornjem dijelu teže oštećen;
- Na apsidi velike pukotine uočavaju se iznad prozora. Pukotine su se javile u punoj širini zida. Oštećenja su vidna i na zabatnom zidu iznad apside;
- Na svodu crkve izražene su podužne pukotine..

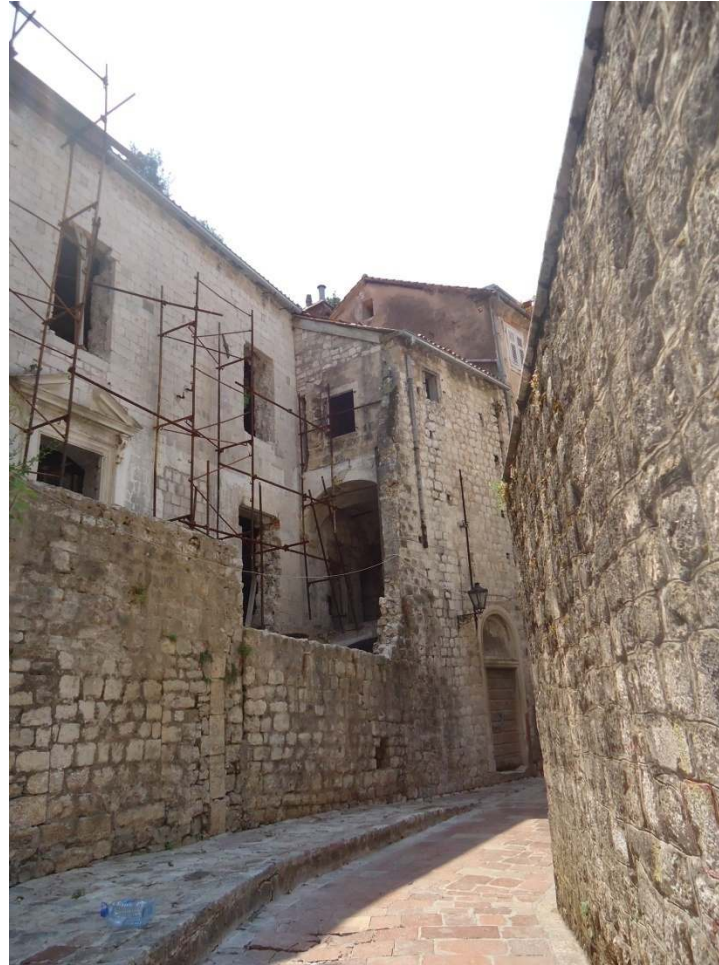
Zid aneksa koji ima vidne deformacije i u prethodnoj sanaciji je "vezan" za objekat

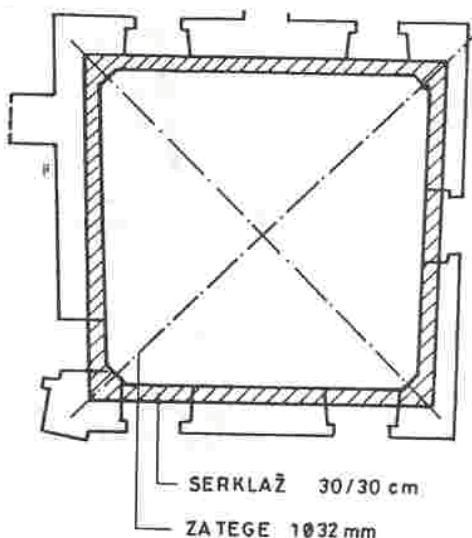
Tipičan detalj postavljanja čeličnih zatega

Ako konzervatorski zahtjevi nisu strogi spone-zatege se ugrađuju odmah ispod međuspratne konstrukcije. Spone se nakon postavljanja zategnu ključem nakon čega se matice zavare na čelične ankerne ploče.
